DIAGNÓSTICO TÉCNICO No. 6445
SUBDIRECCIÓN DE EMERGENCIAS
COORDINACIÓN DE ASISTENCIA TÉCNICA
EVENTO SIRE No. 802101

ATENDIÓ		GUSTAVO PALOMINO SAAVEDRA		SOLICITANTE:	
COE:	24	MOVIL:	6	Unidad Administrativa Especial Cuerpo Oficial de Bomberos de Bogotá - UAECOB	
FECHA:	22 de Abril de 2012	HORA:	12:30 P.M.	Vigencia: Temporal mientras no se modifique significativamente las condiciones del terreno.

DIRECCIÓN:	Calle 78 No. 28 B - 21	ÁREA DIRECTA:	M2				
BARRIO:	Santa Sofía	POBLACIÓN ATENDIDA:	20				
UPZ:	98 - Los Alcázares	FAMILIAS	N.A	ADULTOS	5	NIÑOS	0
LOCALIDAD:	Barrios Unidos	PREDIOS EVALUADOS	1				
CHIP	AAA0086WPUH	DOCUMENTO REMISORIO	CR-14915

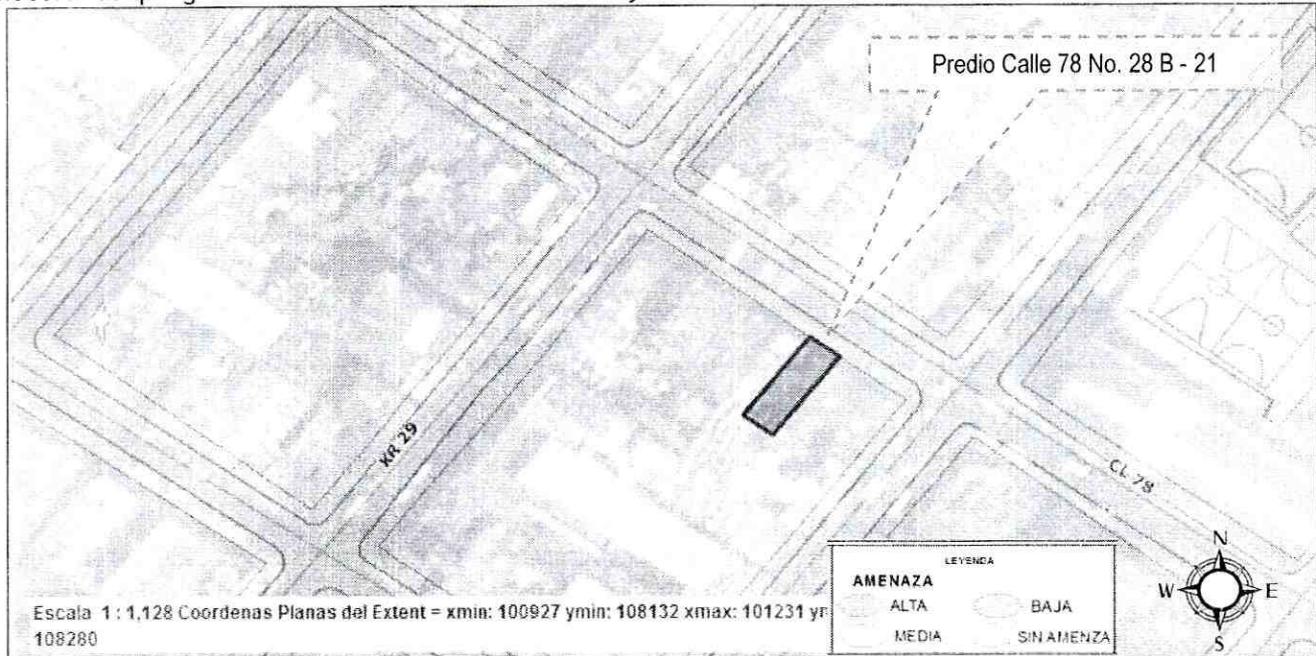
El predio evaluado de la Calle 78 No. 28 B - 21, se encuentra localizado en el Sector Catastral Santa Sofía de la Localidad de Barrios Unidos, dicho sector según el plano normativo de amenaza por remoción en masa del plan de ordenamiento territorial de Bogotá POT (Decreto 190 de 2004, por el cual se compilan los decretos 619 de 2000 y 469 de 2003), se encuentra catalogado como zona de amenaza "Baja" por fenómenos de remoción en masa (Ver Figura 1).

Figura 1. Localización del predio emplazado en la Calle 78 No. 28 B - 21, en el Barrio Santa Sofía de la Localidad de Barrios Unidos. El sector presenta amenaza “Baja” por fenómenos de remoción en masa.
