DIAGNÓSTICO TÉCNICO DI – 6517
SUBDIRECCIÓN DE EMERGENCIAS
COORDINACIÓN DE ASISTENCIA TÉCNICA
EVENTO SIRE No. 447571

DIRECCIÓN:	Av. Carrera 7 No. 134 – 30/36	ÁREA DIRECTA:	1,5 Ha		
BARRIO:	Segundo Contador	POBLACIÓN ATENDIDA:	56		
UPZ:	13 – Los Cedros	FAMILIAS	56	ADULTOS	56
				NIÑOS	0
LOCALIDAD:	1 – Usaquén	PREDIOS EVALUADOS	1		
CHIP	AAA0101JHZM	DOCUMENTO REMISORIO	CR-14873

REMOCIÓN EN MASA

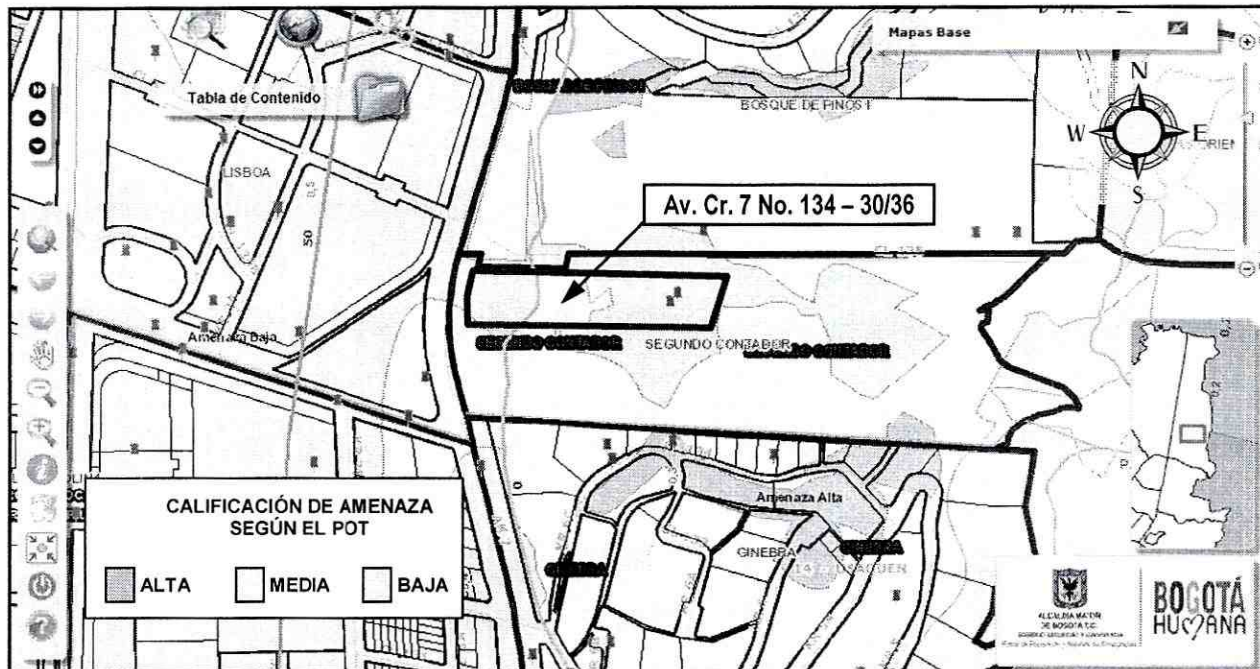
De acuerdo con el Plano Normativo de Amenaza por Remoción en Masa del Plan de Ordenamiento Territorial de Bogotá, POT (Decreto 190 de 2004, por el cual se compilan los decretos 619 de 2000 y 469 de 2003), el sector donde se localiza el predio de la Avenida Carrera 7 No. 134 – 30/36, donde actualmente funciona Concesionario Toyota Yokomotor S.A, presenta una condición de Amenaza Media y Baja por Fenómenos de Remoción en Masa (Figura 1).

Figura 1. Localización y condición de amenaza según el POT, del sector donde se emplaza el predio de la Avenida Carrera 7 No. 134 - 30/36, barrio Segundo Contador, localidad de Usaquén.
