DIAGNÓSTICO TÉCNICO DI - 6538
SUBDIRECCIÓN DE EMERGENCIAS
COORDINACIÓN DE ASISTENCIA TÉCNICA
EVENTOS SIRE No. 805273

DIRECCIÓN	Carrera 91 No. 157B-82	ÁREA DIRECTA			1000 m ²		
BARRIO	Tuna Alta	POBLACIÓN ATENDIDA			380		
UPZ	27 - Suba	FAMILIAS	136	ADULTOS	300	NIÑOS	80
LOCALIDAD	11 - Suba	PREDIOS EVALUADOS			136		
CHIP	AAA0132DROE y otros.	OFICIO REMISORIO			CR-14938

REMOCIÓN EN MASA

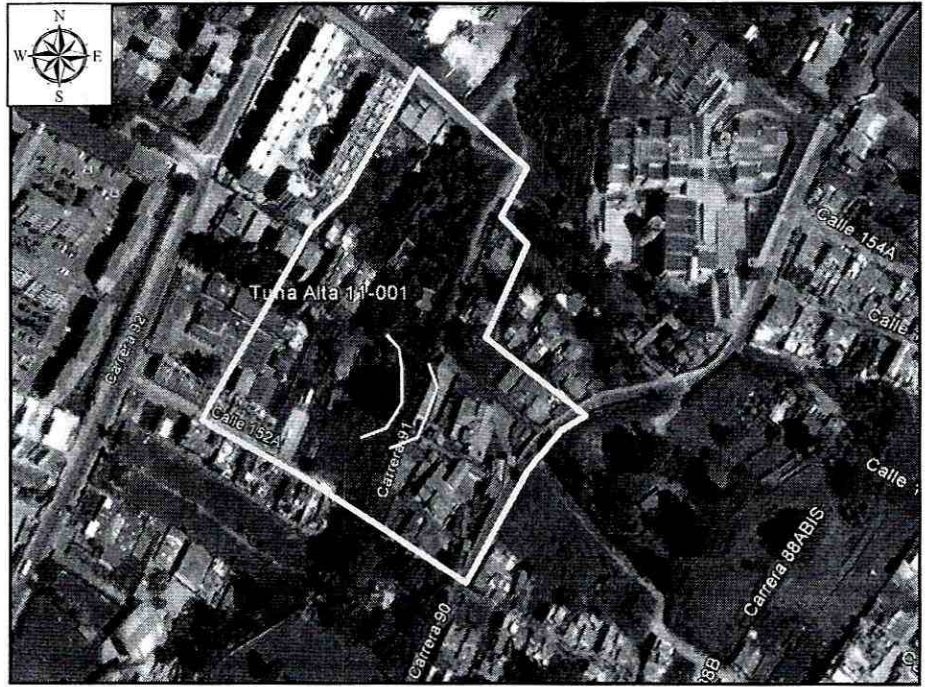
Figura 1. Polígono de estudios por procesos de remoción en masa, con identificador SIRE 11-001, comprendido para los predios de la Carrera 92 No. 157 - 44 y la Carrera 90 No. 157B - 92, del Barrio Tuna Alta de la Localidad de Suba
