DIAGNÓSTICO TÉCNICO DI - 6580
SUBDIRECCIÓN DE EMERGENCIAS
COORDINACIÓN DE ASISTENCIA TÉCNICA
EVENTOS SIRE No. 964131

DIRECCIÓN	Carrera 18A#151-36	ÁREA DIRECTA	100 m ²		
SECTOR CATASTRAL	Las Margaritas	POBLACIÓN ATENDIDA	74		
UPZ	13 Los Cedros	FAMILIAS	ADULTOS	NIÑOS	63
LOCALIDAD	Usaquén	PREDIOS EVALUADOS	1		
CHIP	AAA0116YSRU	OFICIO REMISORIO	CR-15130

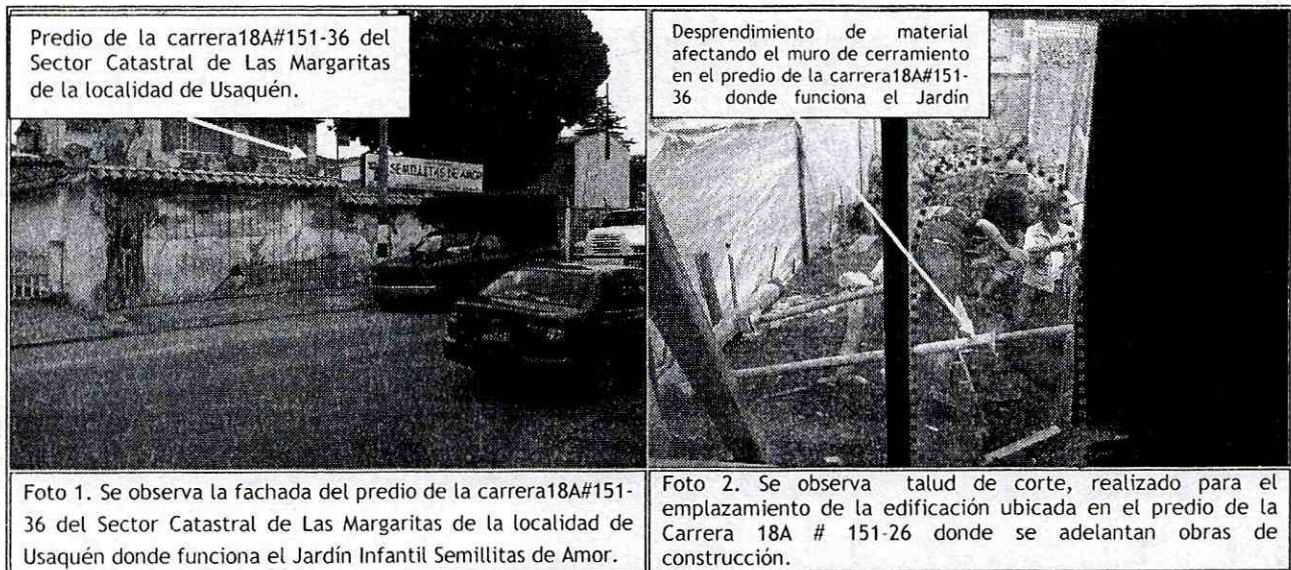
La edificación existente en el predio ubicado en la carrera 18A#151-36 del sector catastral las Margaritas de la Localidad de Usaquén donde funciona el Jardín infantil Semillitas De Amor, es una edificación de dos niveles (2) construida en lo que según la inspección visual es mampostería parcialmente confinada, con cubierta liviana en lo que comúnmente se conoce teja de barro que es soportada sobre los muros de cerramiento con entramados en madera, Adicionalmente se evidencian fisuras en el costado sur de la vivienda de tendencia transversal y diagonal de una longitud cercana a los 2 metros y una abertura aproximada de 2mm las cuales se concentran principalmente en el costado sur occidental de la misma.

Las posibles causas que generaron la inestabilidad del talud de corte, a la falta de medidas adecuadas de estabilización de dicho talud.
