DIAGNÓSTICO TÉCNICO DI-6630
SUBDIRECCIÓN DE EMERGENCIAS
COORDINACIÓN DE ASISTENCIA TECNICA
EVENTO 1074304

ATENDIÓ	JAIRO MAURICIO DIAZ SALAZAR			SOLICITANTE:
COE	22	MOVIL	6	Unidad Atención Especial Cuerpo Oficial de Bomberos de Bogotá - UAECOB
FECHA	Agosto 8 de 2012	HORA	10:30 am	VIGENCIA: Temporal mientras no se modifique significativamente las condiciones físicas del sector

DIRECCIÓN	Calle 63A Sur No 5B-20 Este. Carrera 5A Bis Este No 62-14 Sur.	ÁREA DIRECTA	850 m ²		
BARRIO	Fiscala II la Fortuna. Sector catastral Arrayanes V.	POBLACIÓN ATENDIDA	2		
UPZ	56 - Danubio.	FAMILIAS	-	ADULTOS	2
LOCALIDAD	05 - Usme.	PREDIOS EVALUADOS	2		
CHIP	AAA0180LNAW AAA0145UKMS	OFICIO REMISORIO	CR-15279

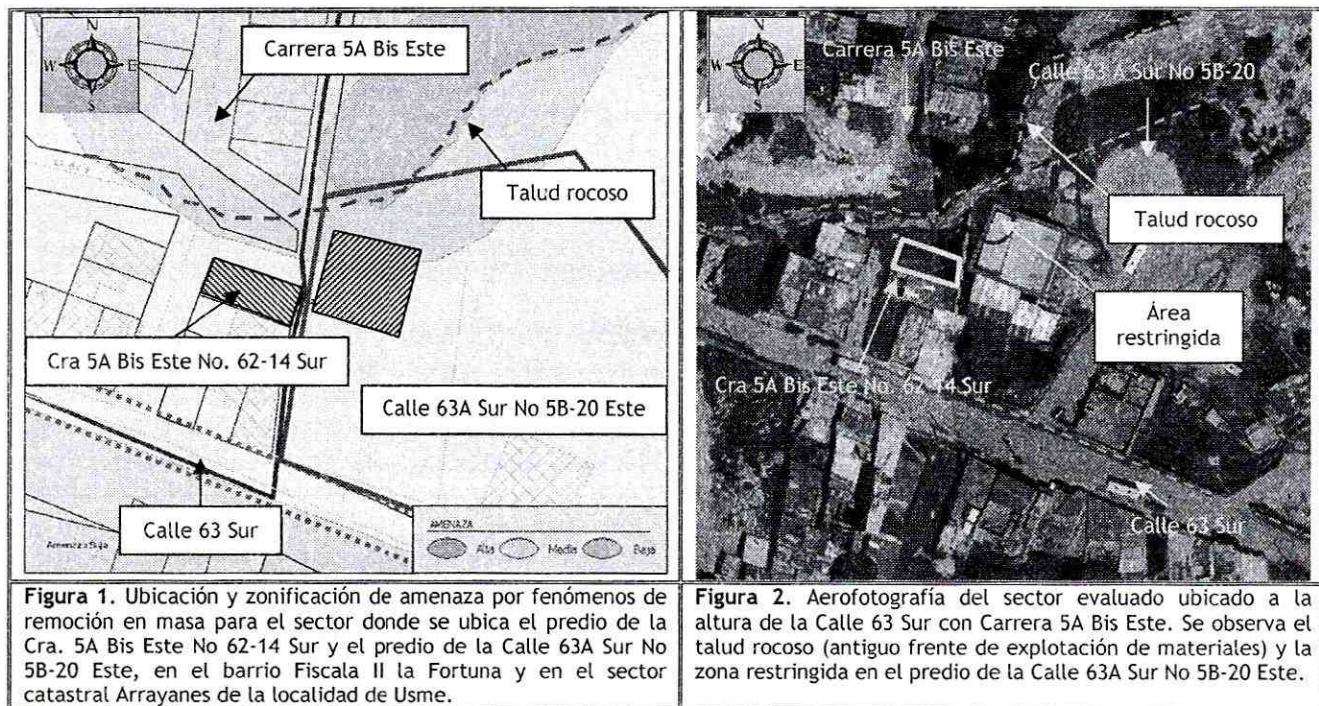
El predio de la Calle 63A Sur No 5B-20 Este, se ubica en el sector catastral Arrayanes V de la localidad de Usme y de acuerdo con el plano normativo de amenaza por remoción en masa del Plan de Ordenamiento Territorial de Bogotá - POT (Decreto 190 de 2004, por el cual se compilan los decretos 619 de 2000 y 469 de 2003), se localiza en una zona de amenaza media y alta por fenómenos de remoción en masa. (ver figura 1 y 2).
