DIAGNÓSTICO TÉCNICO DI-6680
SUBDIRECCIÓN DE EMERGENCIAS
COORDINACIÓN DE ASISTENCIA TECNICA
EVENTO SIRE 1160644
RADICADO No. 2012ER16000

ATENDIÓ: OSCAR EMILIO HERNANDEZ CORDOBA				SOLICITANTE			
COE	34	MOVIL	20	ALCALDIA LOCAL DE RAFAEL URIBE URIBE			
FECHA	Septiembre 25 de 2012	HORA	3:30 p.m.	VIGENCIA: Temporal mientras no se modifique significativamente las condiciones físicas del sector.

DIRECCIÓN	Calle 33 Bis A Sur No. 15A-12 Calle 33 Bis A Sur No. 15A-18 Calle 33 Bis A Sur No. 15A-30 Calle 33 Bis A Sur No. 15A-34 Calle 33 Bis A Sur No. 15A-36 Calle 33 Bis A Sur No. 15A-42	ÁREA DIRECTA	350 m ²				
BARRIO	GRANJAS DE SAN PABLO	POBLACIÓN ATENDIDA	36				
UPZ	53 - Marco Fidel Suárez	FAMILIAS	10	ADULTOS	25	NIÑOS	11
LOCALIDAD	18 - Rafael Uribe Uribe	PREDIOS EVALUADOS	6				
CHIP	AAA0008UBLF y otros	Documento Remisorio	CR-15462

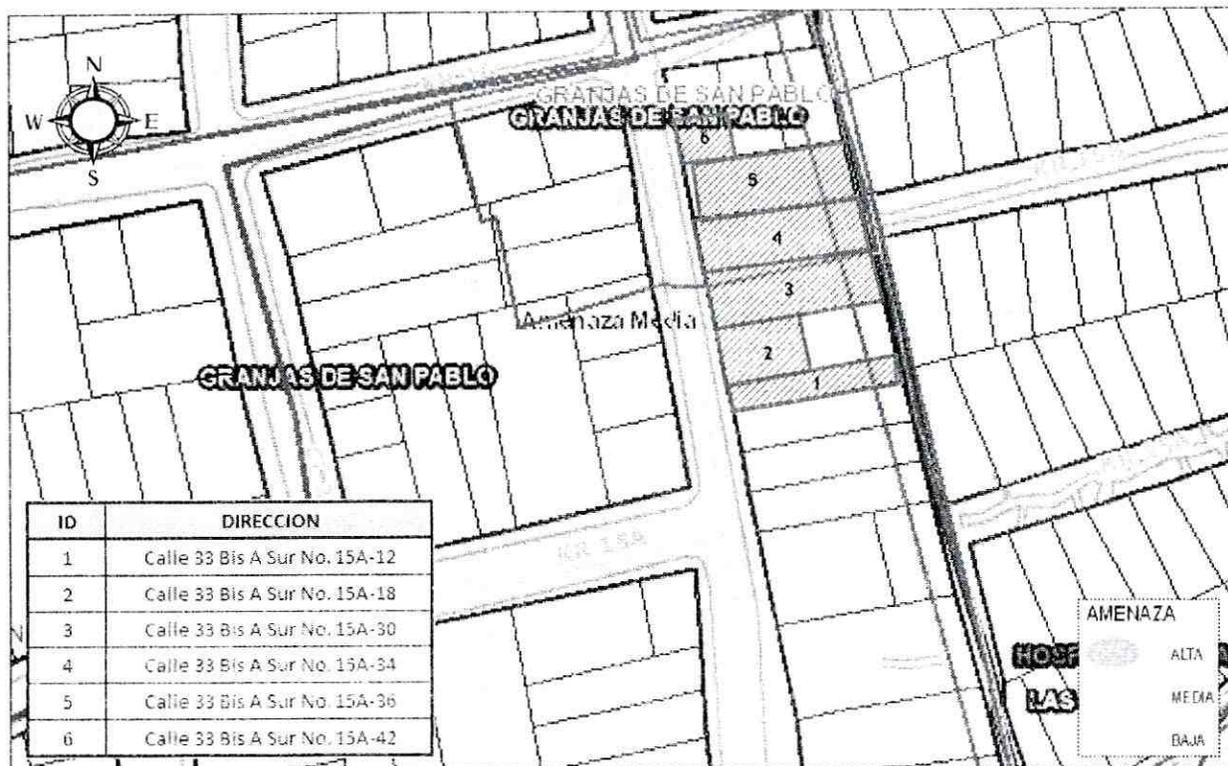
De acuerdo con el plano normativo de Amenaza por Remoción en Masa, del Plan de Ordenamiento Territorial de Bogotá - POT (Decreto 190 de 2004, por el cual se compilan los decretos 619 de 2000 y 469 de 2003), los predios con nomenclatura Calle 33 Bis A Sur No. 15A-12/18/30/34/36/42, se encuentran catalogados en una Zona de Amenaza Media, como se puede apreciar en la Figura 1.

Figura 1. Ubicación y Condición de amenaza por procesos de remoción en masa para el sector donde se localizan los predios evaluados en atención al evento SIRE 1160644 del Barrio Granjas de San Pablo de la Localidad de Rafael Uribe Uribe.

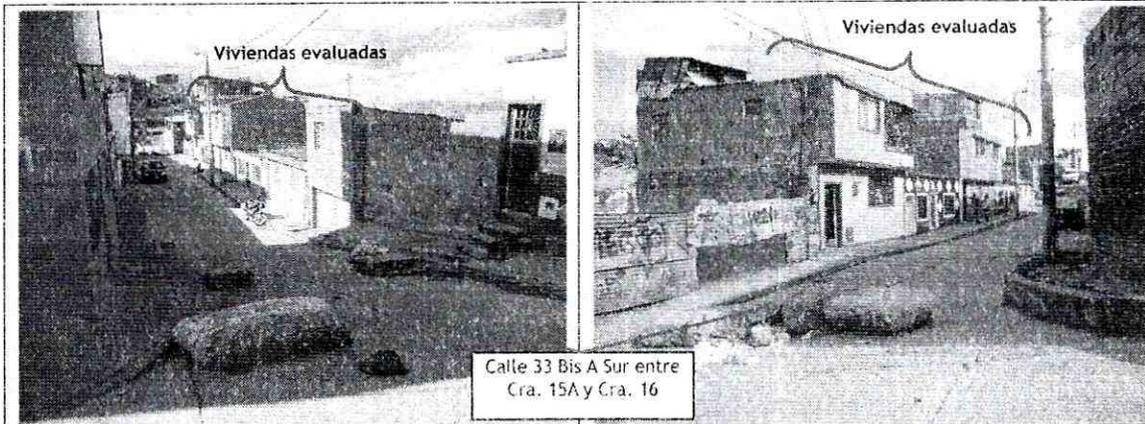
Fotos 1 y 2. Vista Panorámica del sector donde se localiza el tramo vial correspondiente a la Calle 33 Bis A Sur entre la Carrera 15A Sur y Carrera 16 y de las viviendas evaluadas en el presente informe técnico, del Barrio Granjas de San Pablo de la Localidad de Rafael Uribe.
