DIAGNÓSTICO TÉCNICO DI - 6787
SUBDIRECCIÓN DE EMERGENCIAS
COORDINACIÓN DE ASISTENCIA TÉCNICA
EVENTO SIRE No. 1285866

DIRECCIÓN	Calle 9B No. 5A-61 Este Interior 4	ÁREA DIRECTA	80 m ²		
BARRIO	Egipto Alto (J.C. Turbay)	POBLACIÓN ATENDIDA	7		
UPZ	96 – Lourdes	FAMILIAS	1	ADULTOS	3
LOCALIDAD	3 – Santa Fe	PREDIOS EVALUADOS	1		
Coordenadas	N 101171,23 E 99457,06 (coordenadas Sinupot)	OFICIO REMISORIO	CR-15739

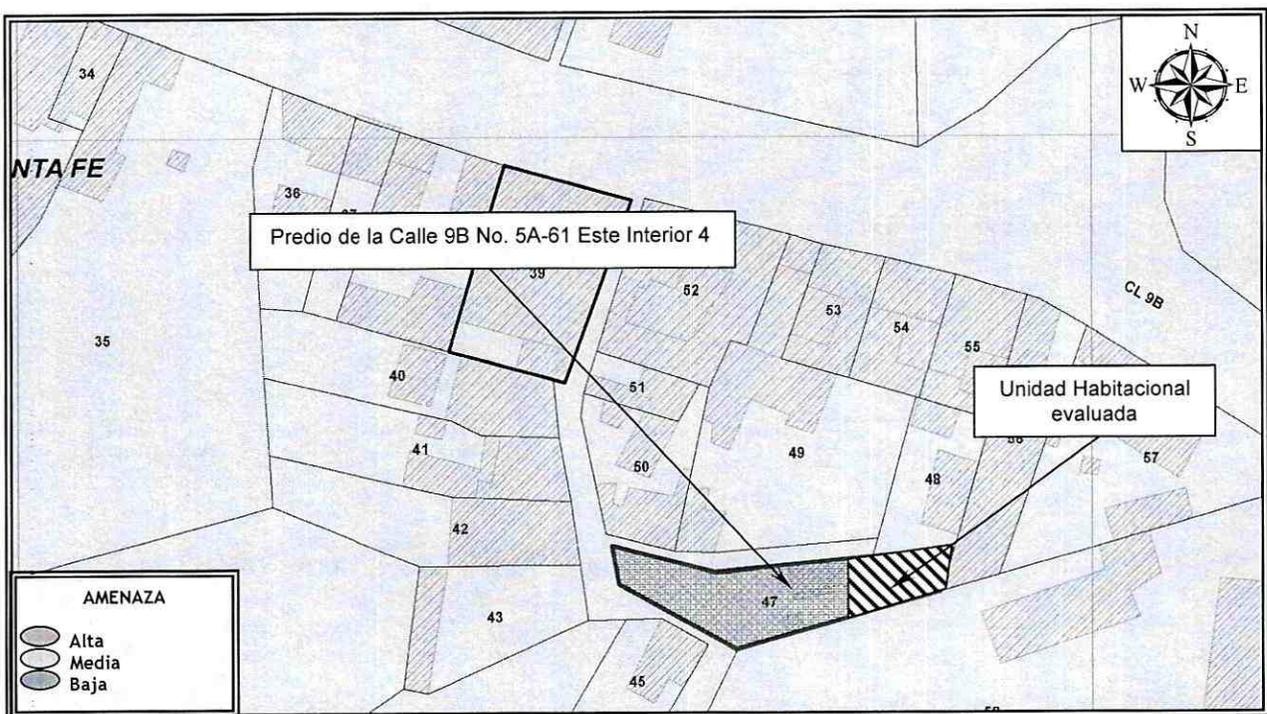
Figura 1. Localización y nivel de amenaza para el sector donde se localiza el predio de la Calle 9B No. 5A-61 Este Interior 4, Barrio Egipto Alto (J.C. Turbay) de la Localidad de Santa Fe (Según el POT).
