DIAGNÓSTICO TÉCNICO No. DI-6804
SUBDIRECCIÓN DE EMERGENCIAS
COORDINACIÓN DE ASISTENCIA TÉCNICA
EVENTO No. 1272715

DIRECCIÓN:	Calle 36 H Sur No. 1-10 Este/ Diagonal 34 Sur No. 2 – 10 Este (Dirección Antigua)	ÁREA DIRECTA:	80 m ²
BARRIO:	Atenas	POBLACIÓN ATENDIDA:	7
UPZ:	34 20 de Julio	FAMILIAS	1
LOCALIDAD:	4 San Cristóbal	ADULTOS	4
CHIP	AAA0002UJJZ	NIÑOS	3
		PREDIOS EVALUADOS	1
		DOCUMENTO REMISORIO	CR-15796

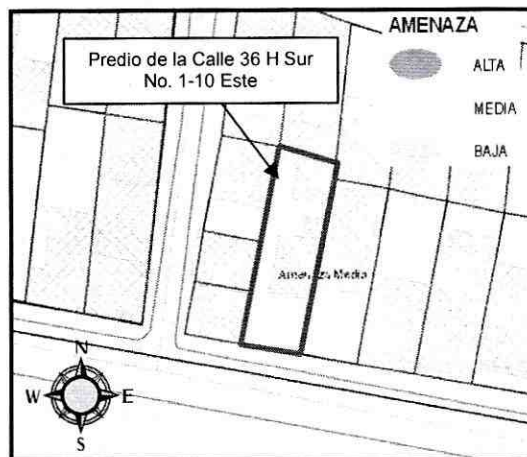
De acuerdo con el Plano Normativo de Amenaza por Remoción en Masa del Plan de Ordenamiento Territorial de Bogotá - POT (Decreto 190 de 2004, por el cual se compilan los decretos 619 de 2000 y 469 de 2003), el sector donde se localiza el predio de la Calle 36 H Sur No. 1-10 Este/Diagonal 34 Sur No. 2 – 10 Este (Dirección Antigua) se encuentra catalogado en Amenaza Media por Fenómenos de Remoción en Masa (Figura 1).

Figura 1. Localización y condición de amenaza según el POT, del predio ubicado en la Calle 36 H Sur No. 1-10 Este / Diagonal 34 Sur No. 2 – 10 Este (Dirección Antigua)
