DIAGNÓSTICO TÉCNICO DI-6824
SUBDIRECCIÓN DE EMERGENCIAS
COORDINACIÓN DE ASISTENCIA TECNICA
RADICADO FOPAE 2013ER321
EVENTO SIRE No. 1357626

DIRECCIÓN	Calle 55 Bis Sur No. 5A-16 Manzana 58 – Lote 8 (SDP - UAECD)	ÁREA DIRECTA	60 m ²		
BARRIO	La Paz	POBLACIÓN ATENDIDA:			3
UPZ	54 – Marruecos	FAMILIAS	1	ADULTOS	2
LOCALIDAD	18 – Rafael Uribe Uribe	PREDIOS EVALUADOS			1
CHIP	AAA0028MEKL	OFICIO REMISORIO			CR-15894

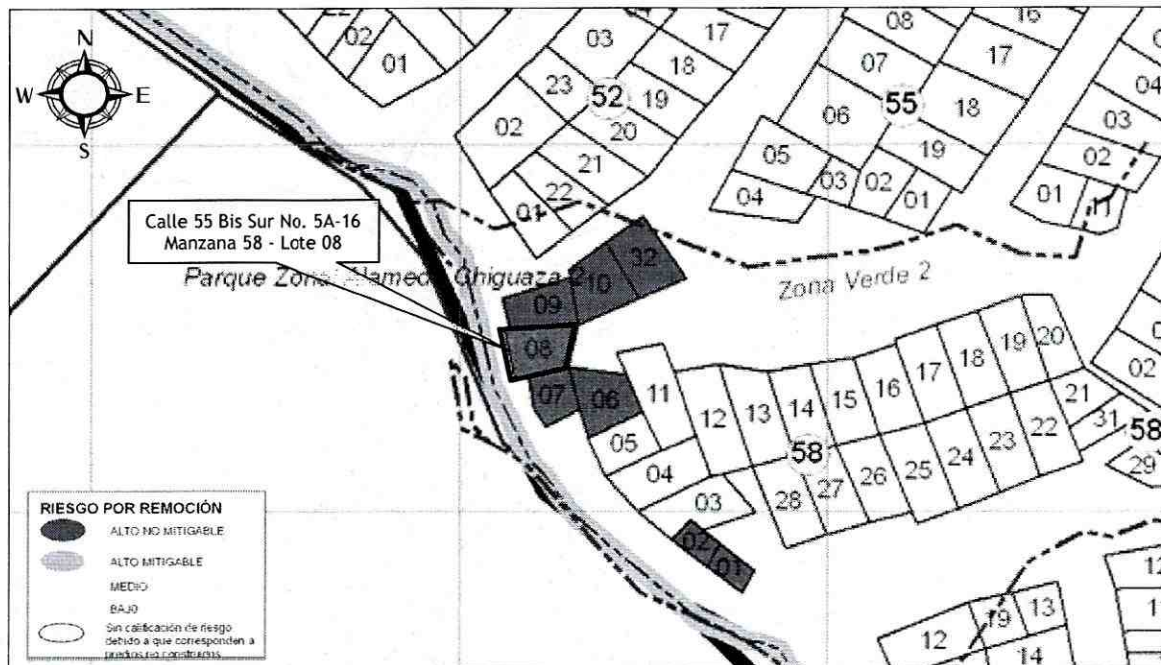
Figura 2. Localización del Predio con nomenclatura la Calle 55 Bis Sur No. 5A-16, identificado como Lote 8 de la Manzana 58; y zonificación del riesgo por fenómenos de remoción en masa. Tomado CT – 5743, del Barrio La Paz, de la Localidad de Rafael Uribe Uribe.
