DIAGNÓSTICO TÉCNICO DE SEGUIMIENTO No. DI-6833
SUBDIRECCIÓN TÉCNICA Y DE GESTIÓN
SUBDIRECCIÓN DE EMERGENCIAS
APOYO INSTITUCIONAL

PREDIOS:	Carrera 7 No. 181A - 16	ÁREA DIRECTA:	1 Hectárea				
BARRIO:	Barrio El Codito y Sector Catastral Horizontes Norte	POBLACIÓN ATENDIDA:	3000				
UPZ:	9 - Verbenal	FAMILIAS	500	ADULTOS	1500	NIÑOS	1500
LOCALIDAD:	1 - Usaquén	PREDIOS EVALUADOS	2				
CHIP	AAA0117EZCX y otros	DOCUMENTO REMISORIO	CR - 15912

REMOCIÓN EN MASA

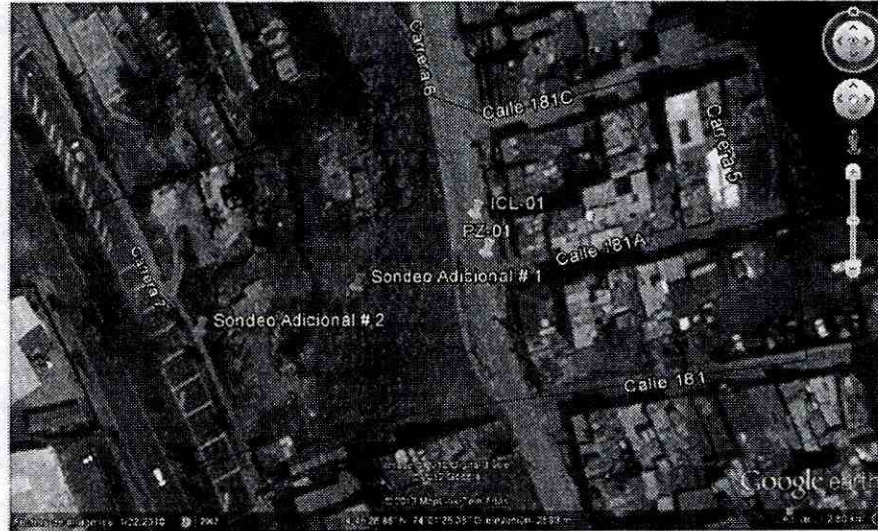
Figura 1 – Imagen del polígono definido por el FOPAE para la realización del estudio detallado de amenaza y riesgo para el Sitio del Codito 1. (Acta 6 de marzo 2012)

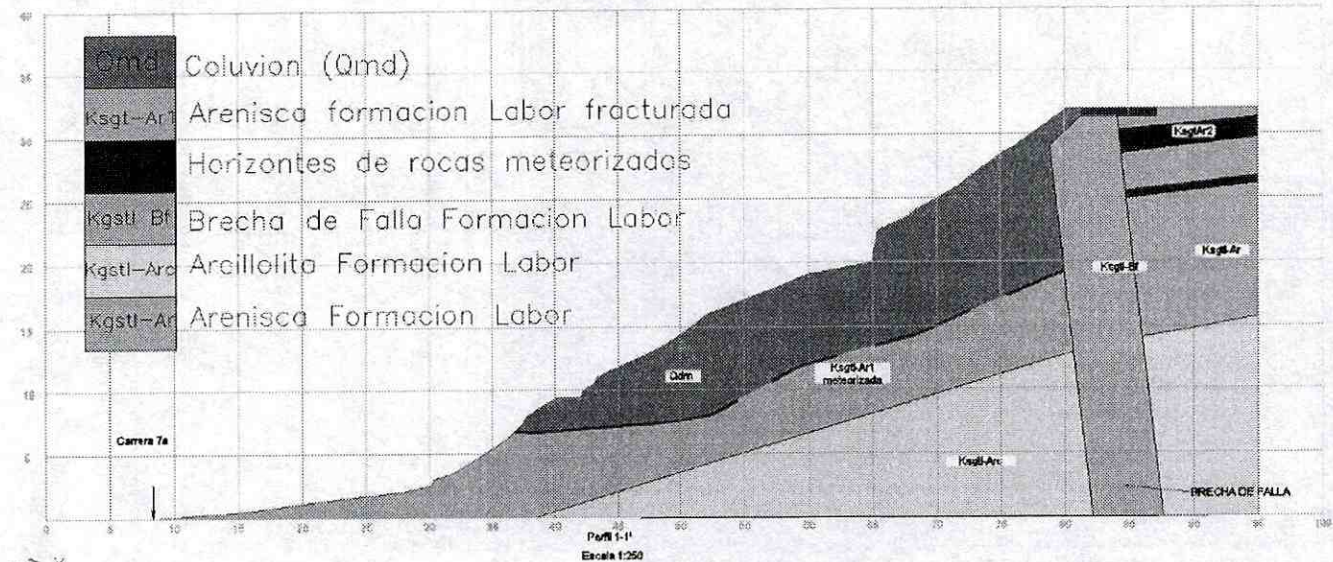
- Los materiales clasificados como suelos se dividen, como se observa en la Figura 2, según su origen en: Material antrópico-terraplén (Qda-t), Material antrópico antiguas canteras (Qdac), Material Antrópico por urbanización (Qdaurb), Material de deslizamiento, Material de deslizamiento en depósito coluvial y Material antrópico-terraplén (Qmd-1), Material de deslizamiento en depósito coluvial-escombros (Qmd-2), Material de deslizamiento en depósito coluvial por extracción minera (Qmd-3) y Material de deslizamiento en depósito coluvial (Qmd-4). La unidad de rocas, de acuerdo con sus aracterísticas

Figura 2 – Clasificación de los materiales del subsuelo.

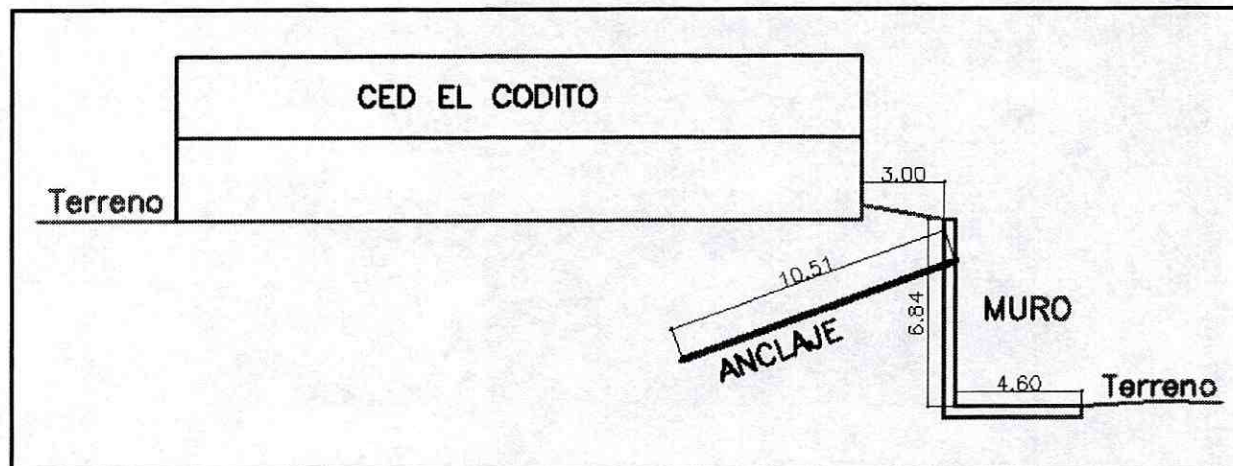
El análisis de estabilidad se llevó a cabo según la sección de análisis de la Figura 3, a partir del cual el análisis de estabilidad se llevo para dos condiciones.

Figura 3 – Esquema utilizado para el análisis de estabilidad.

En ambos casos se consideró el escenario con y sin sismo y con se utilizó como software para el análisis el programa SLIDE v5.0. El resultado de los análisis se presenta en la Tabla 7. (Tomado de Figuras MASG13-05 a 08)
