DIAGNÓSTICO TÉCNICO # DI-6888
SUBDIRECCIÓN DE EMERGENCIAS
COORDINACIÓN DE ASISTENCIA TÉCNICA
RADICADOS FOPAE 2013ER4768 Y 2013ER4769

DIRECCIÓN:	Diagonal 33 Bis Sur # 1 - 25 Este Diagonal 33 Bis Sur # 1 - 31 Este Diagonal 33 A Sur # 1 - 32 Este	ÁREA DIRECTA:	0.03 Ha		
BARRIO:	Atenas	POBLACIÓN ATENDIDA:	11		
UPZ:	34 - 20 de Julio	FAMILIAS	3	ADULTOS	8
LOCALIDAD:	4 - San Cristóbal	PREDIOS EVALUADOS	3	NIÑOS	3
CHIP:	AAA0002WJNX AAA0002WJMR AAA0002WJAW	DOCUMENTO REMISORIO	CR-16175

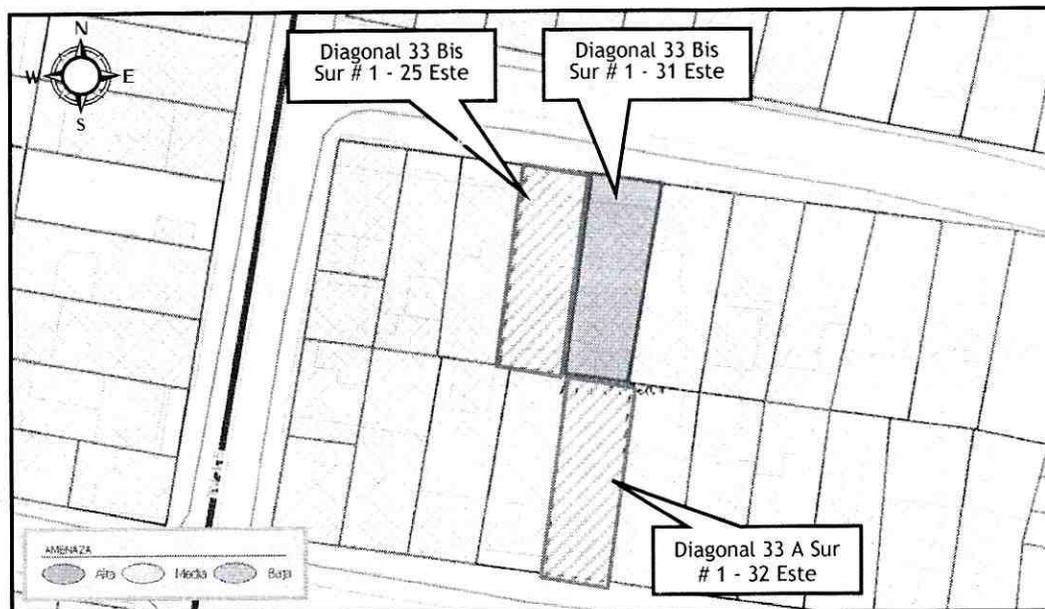
Sin embargo de acuerdo con los Planos Normativos de Amenaza por Remoción en Masa del Plan de Ordenamiento Territorial de Bogotá - POT (Decreto 190 de 2004, por el cual se compilan los decretos 619 de 2000 y 469 de 2003), el sector donde se localizan dichos predios, presenta amenaza "Media" por procesos de remoción en masa. (Ver Figura 1).

Figura 1. Nivel de amenaza "Media" por fenómenos de remoción en masa para los predios localizados en la Diagonal 33 Bis Sur # 1 - 25 Este, Diagonal 33 Bis Sur # 1 - 31 Este y Diagonal 33 A Sur # 1 - 32 Este, Barrio Atenas de la Localidad de San Cristóbal, según el POT.
