**DIAGNÓSTICO TÉCNICO DI-6909**  
**SUBDIRECCIÓN DE EMERGENCIAS**  
**COORDINACIÓN DE ASISTENCIA TÉCNICA**  
**EVENTO SIRE 1508126**

| <b>DIRECCIÓN:</b> | Carrera 17 No 68 - 33 | <b>ÁREA DIRECTA:</b> | 0.5 Ha | | | | |

REMOCIÓN EN MASA

ESTRUCTURAL

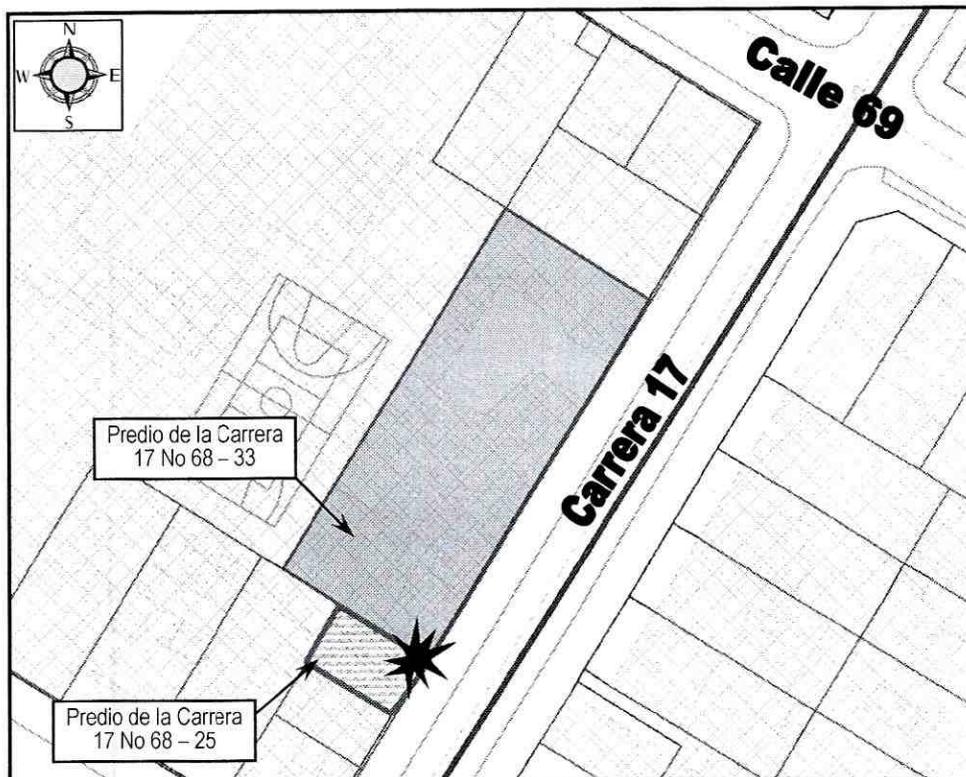
El predio evaluado, se encuentra localizado en el Sector Catastral Colombia, de la Localidad de Barrios Unidos y de acuerdo con los Planos Normativos de Amenaza por Remoción en Masa e inundación del Plan de Ordenamiento territorial de Bogotá – POT (Decreto 190 de 2004 por el cual se compilan los Decretos 619 de 2000 y 469 de 2003), se encuentra ubicado en una zona para la cual no se reporta amenaza por procesos de remoción en masa ni por inundación. (Ver Figura 1).

**Figura 1.** Ubicación de los predios afectados en la colisión, Sector Catastral Colombia, en la localidad de Barrios Unidos. Se encuentran ubicados en una zona para la cual no se reporta amenaza por procesos de remoción en masa ni por inundación. Toamdo del POT.
