DIAGNÓSTICO TÉCNICO DI-7115
SUBDIRECCIÓN DE EMERGENCIAS
COORDINACIÓN DE ASISTENCIA TECNICA
RADICADO FOPAE 2013ER25459

DIRECCIÓN	Carrera 1A No. 127B-56 Manzana 8 – Lote 59 (UAECD)	ÁREA DIRECTA	250 m ²				
BARRIO	Unicerros	POBLACIÓN ATENDIDA:			1200		
UPZ	14 – Usaquén	FAMILIAS	500	ADULTOS	800	NIÑOS	400
LOCALIDAD	1 - USAQUEN	PREDIOS EVALUADOS			1		
CHIP	AAA0223BFAW	OFICIO REMISORIO			CR-17382

DI-7115

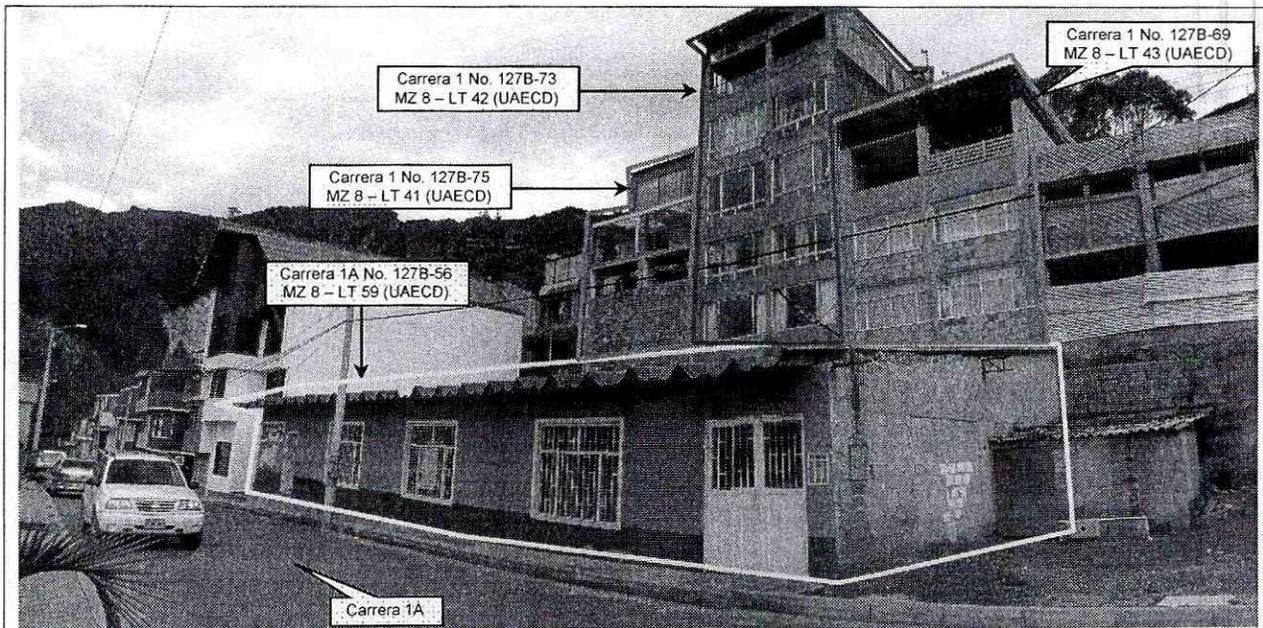
Foto 1. Vista del sector donde se localiza el predio con nomenclatura Carrera 1A No. 127B-56, Manzana 8 Lote 59 (UAECD), del Barrio Uniccerros de la Localidad de Usaquén.
