**DIAGNÓSTICO TÉCNICO - DI No. 7284**  
**SUBDIRECCIÓN DE ANÁLISIS Y MITIGACIÓN DE RIESGOS**  
**COORDINACIÓN DE ASISTENCIA TÉCNICA**  
**RADICADO FOPAE 2014ER12345**  
**EVENTO DE EMERGENCIA 2404650**

En atención al radicado de la referencia, se realiza visita técnica al Edificio Alejandra II ubicado en la Carrera 20 No. 54-27 del Sector Catastral Banco Central de la localidad de Teusaquillo, de la cual me permito informarle lo siguiente:

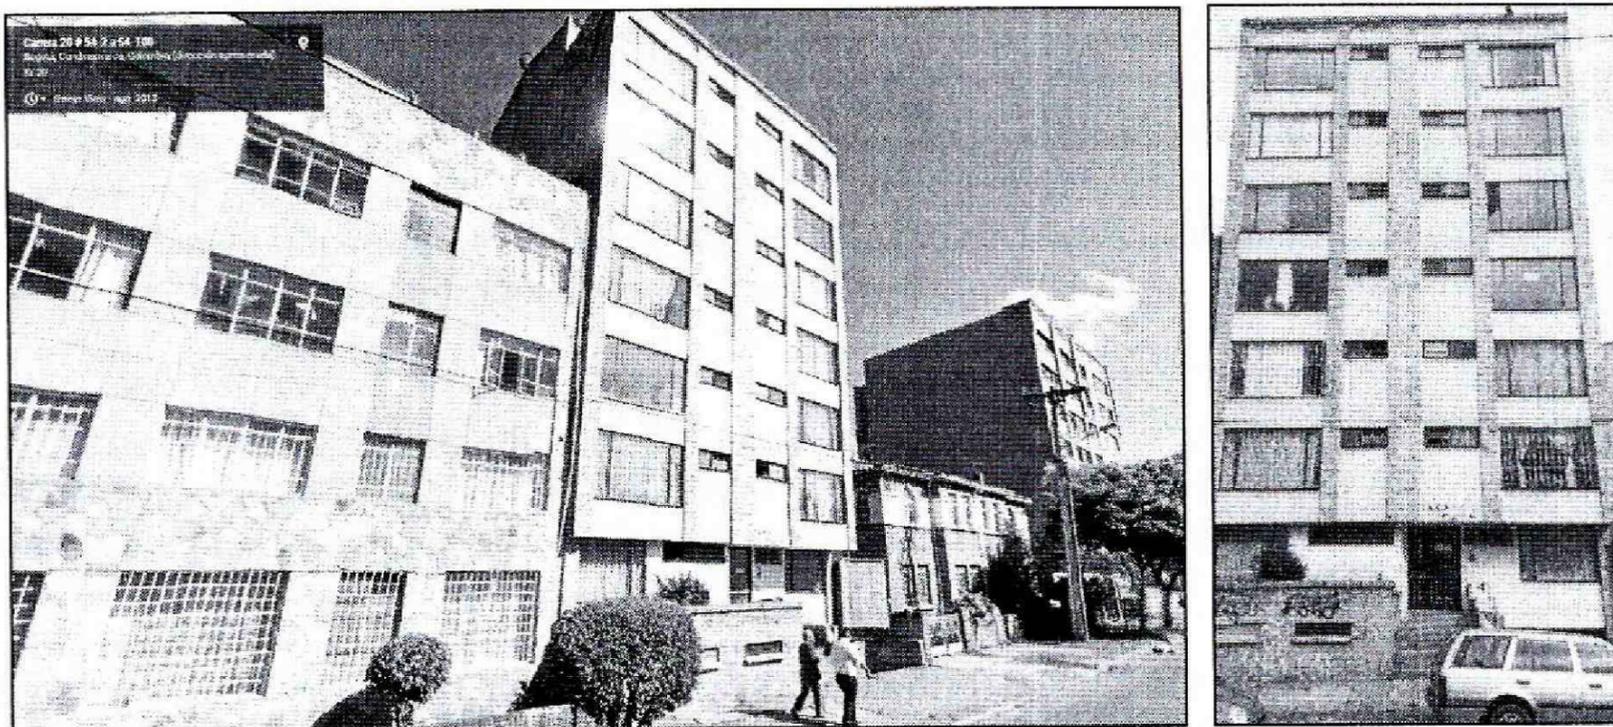
**Fotografía 1 y 2.** Localización de la Edificio Alejandra II ubicado en la Carrera 20 No. 54-27 localidad de Teusaquillo
