**DIAGNÓSTICO TÉCNICO - DI No. 7126**  
**SUBDIRECCIÓN DE ANÁLISIS Y MITIGACIÓN DE RIESGOS**  
**COORDINACIÓN DE ASISTENCIA TÉCNICA**  
**EVENTO DE EMERGENCIA No. 2032699**

<b>DIRECCIÓN</b>	Carrera 140B No. 131-10 Manzana G Casa 47	<b>ÁREA DIRECTA</b>	0.05 Ha		
<b>BARRIO</b>	Tibabuyes	<b>POBLACIÓN ATENDIDA</b>	4		
<b>UPZ</b>	71 - Tibabuyes	<b>FAMILIAS</b>	1	<b>ADULTOS</b>	4
		<b>NIÑOS</b>	0		
<b>LOCALIDAD</b>	11 - Suba	<b>PREDIOS EVALUADOS</b>	1		
<b>REFERENCIA</b>	0092572702	<b>OFICIO REMISORIO</b>	CR-17470		
<b>CHIP</b>	AAA0177LWFT

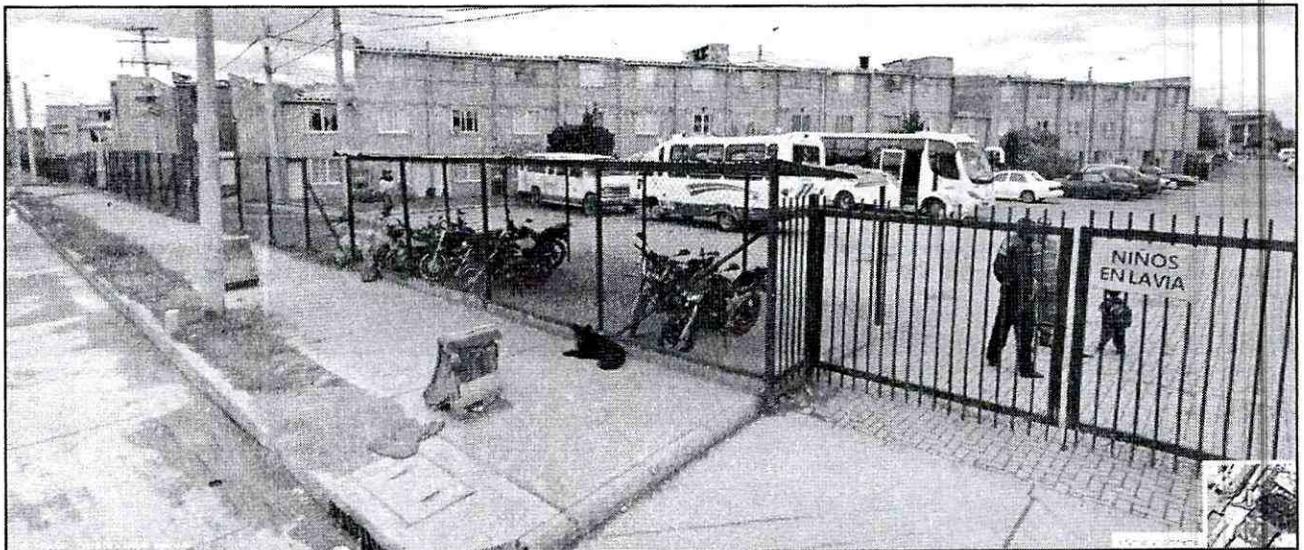
*Fotografía 1. Localización general del Conjunto Villa Confenalco ubicado en la Carrera 140B No. 131-10 del barrio Tibabuyes, Localidad de Suba donde se encuentra el predio afectado por incendio el cual corresponde a la Manzana G Casa 47*
