DIAGNÓSTICO TÉCNICO - DI No. 7133
SUBDIRECCIÓN DE ANÁLISIS Y MITIGACIÓN DE RIESGOS
COORDINACIÓN DE ASISTENCIA TECNICA
RADICADO FOPAE No. 2014ER2961 – 2014ER3100

DIRECCIÓN	Avenida Carrera 45 (Autopista norte) No. 147-12	ÁREA DIRECTA	0.08Ha		
BARRIO	Las Margaritas	POBLACIÓN ATENDIDA	0		
UPZ	13 – Los Cedros	FAMILIAS	0	ADULTOS	0
LOCALIDAD	1 – Usaquén	NIÑOS	0		
LOCALIDAD	1 – Usaquén	PREDIOS EVALUADOS	1		
REFERENCIA	0085300301	OFICIO REMISORIO	CR-17488		
CHIP	AAA0116URDE

4. DESCRIPCIÓN Y CAUSAS:

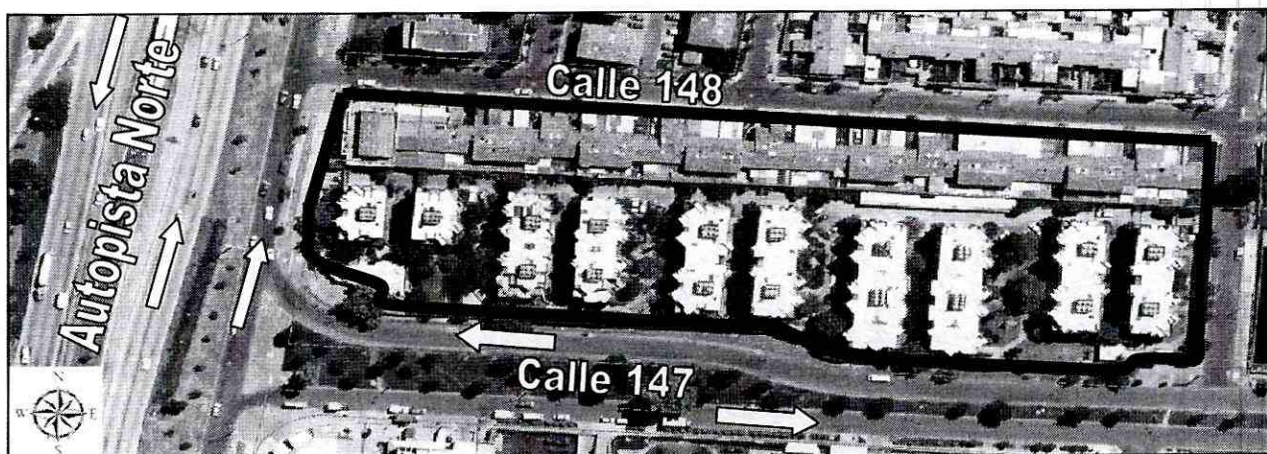
Figura 1. Localización general del Conjunto Residencial Bugarvillia ubicado en la Avenida Carrera 45 (Autopista Norte) No. 147-12 del barrio Las Margaritas, Localidad de Usaquén
