<h2>DIAGNÓSTICO TÉCNICO</h2>	Código:	GAR- FT - 03
		Versión:	01
		Código documental:

**DIAGNÓSTICO TÉCNICO No. DI-7134**  
**SUBDIRECCIÓN DE ANALISIS Y MITIGACIÓN DE RIESGOS**  
**COORDINACIÓN DE ASISTENCIA TÉCNICA**  
**EVENTO SIRE No. 1957782**

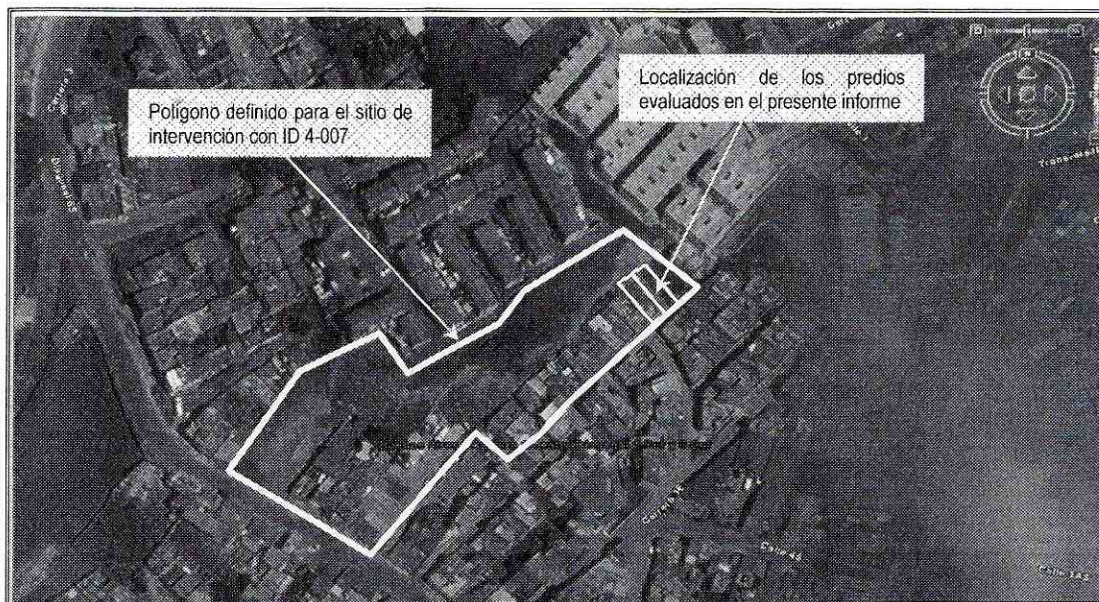
**Figura 1.** Localización del polígono definido para el sitio de intervención con ID 4-007, con respecto a los predios evaluados en el presente informe del barrio Buenos Aires en la localidad de San Cristóbal.

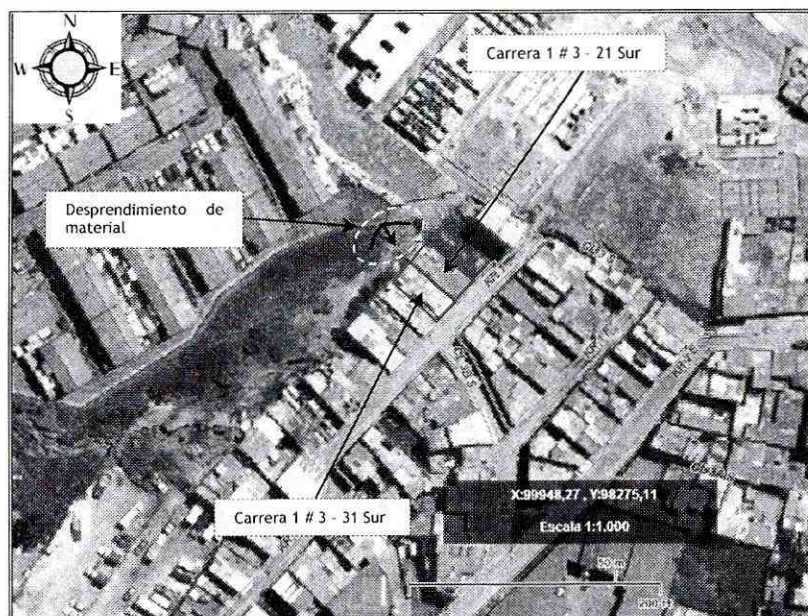
**Figura 2.** Localización de los predios evaluados en el presente informe, pertenecientes al barrio Buenos Aires de la localidad de Ciudad Bolívar.
