**DIAGNÓSTICO TÉCNICO No. DI-7143**  
**SUBDIRECCIÓN DE ANALISIS Y MITIGACIÓN DE RIESGOS**  
**COORDINACIÓN DE ASISTENCIA TÉCNICA**  
**RADICADO No. 2014ER763**

<b>DIRECCIÓN:</b>	Calle 68C Sur y Diagonal 68A Sur entre la Carrera 42 y la Carrera 44A	<b>ÁREA DIRECTA:</b>	2.3 Ha		
<b>BARRIO:</b>	Arborizadora Alta II Sector – Candelaria La Nueva III Etapa	<b>POBLACIÓN ATENDIDA:</b>	515		
<b>UPZ:</b>	65 – Arborizadora Alta	<b>FAMILIAS</b>	103	<b>ADULTOS</b>	206
<b>LOCALIDAD:</b>	19 – Ciudad Bolívar	<b>PREDIOS EVALUADOS</b>	103		
<b>CHIP:</b>	X: 91511,82 – Y: 97353, 71 (Coordenadas SINUPOT)	<b>DOCUMENTO REMISORIO</b>	CR-17510

REMOCIÓN EN MASA

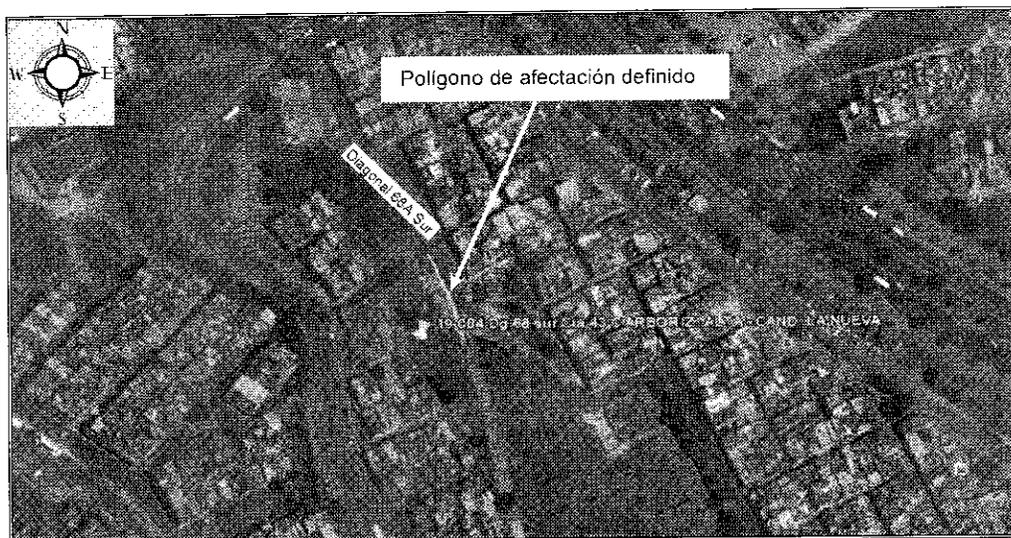
Figura 1 (figura tomada de la Ficha Técnica de Sitios de Intervención por Remoción en Masa – ID 19-004). Localización del polígono definido para el sitio crítico de intervención por procesos de remoción en masa ubicado en inmediaciones de los barrios Arborizadora Alta II Sector y Candelaria La Nueva III Etapa a la altura de la Diagonal 68A Sur entre Carreras 43A y 44.
