DIAGNÓSTICO TÉCNICO - DI No. 7218
SUBDIRECCIÓN DE ANÁLISIS Y MITIGACIÓN DE RIESGOS
COORDINACIÓN DE ASISTENCIA TÉCNICA
RADICADO FOPAE No. 2014ER9200
EVENTO DE EMERGENCIA No. 2272088

ATENDIÓ: MARÍA ANGÉLICA QUINTERO QUINTANA				SOLICITANTE				
COE	25	MOVIL	5	Anónimo				
FECHA	13 de Mayo de 2014	HORA	13:15	VIGENCIA: Temporal mientras no se modifique significativamente las condiciones físicas del sector.				
DIRECCIÓN	Calle 63F No. 25-20		ÁREA DIRECTA	0.1 Ha				
SECTOR CATASTRAL	Siete de Agosto		POBLACIÓN ATENDIDA	3				
UPZ	98 – Los Alcázares		FAMILIAS	0	ADULTOS	3	NIÑOS	0
LOCALIDAD	1 – Barrios Unidos		PREDIOS EVALUADOS	1				
REFERENCIA	0073111702		OFICIO REMISORIO	CR-17801				
CHIP	AAA0086CWSK

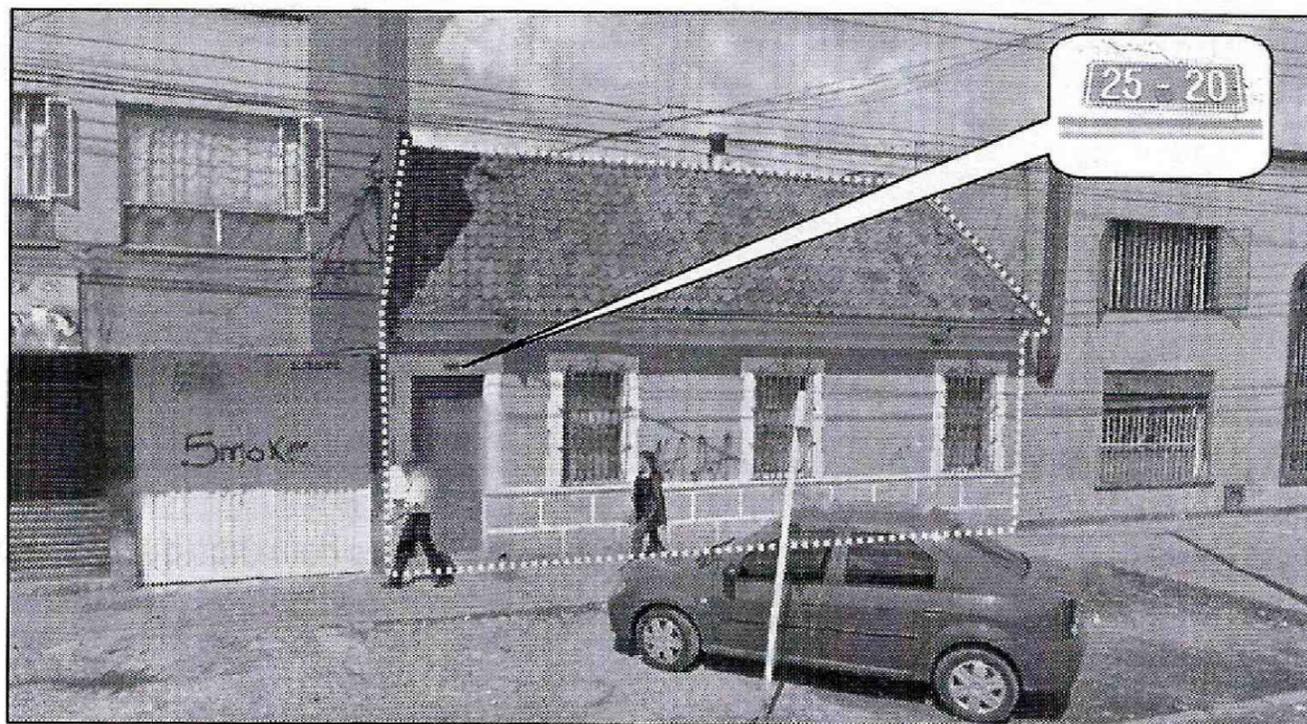
Fotografía 1. Localización general del Predio ubicado en la Calle 63F No. 25-20 del Sector Catastral Siete de Agosto, Localidad de Barrios Unidos
