DIAGNÓSTICO TÉCNICO - DI No. 7223
SUBDIRECCIÓN DE ANÁLISIS Y MITIGACIÓN DE RIESGOS
COORDINACIÓN DE ASISTENCIA TÉCNICA
EVENTO DE EMERGENCIA No. 2262553

| DIRECCIÓN | Carrera 3A No. 31-61 | | ÁREA DIRECTA | 0.01 Ha | | | | |

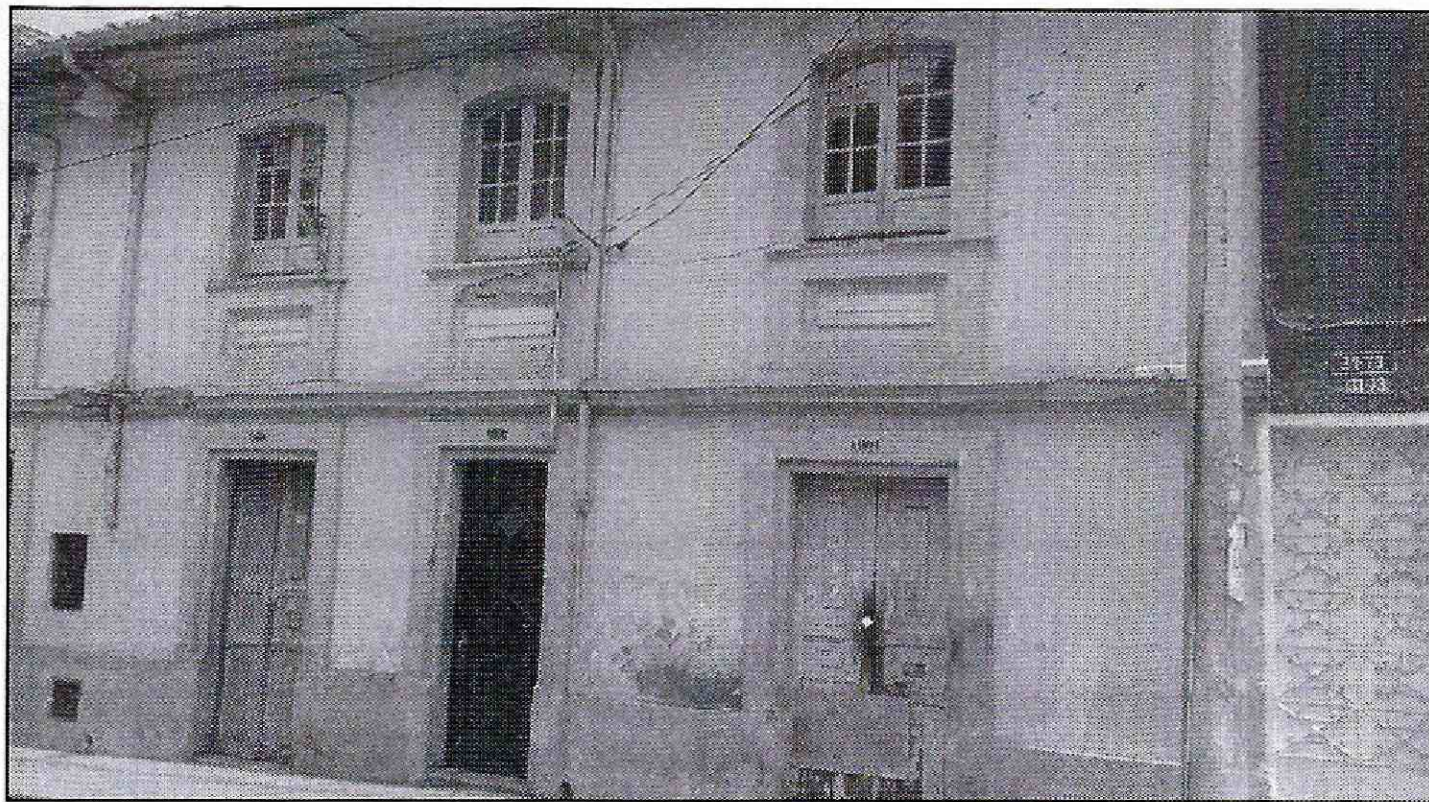
Fotografía 1. Localización general del Predio ubicado en la Carrera 3A No. 31-61 del Sector Catastral La Perseverancia, Localidad de Santa Fe
