DIAGNÓSTICO TÉCNICO DI-7317
SUBDIRECCIÓN DE ANALISIS Y MITIGACIÓN DE RIESGOS
COORDINACIÓN DE ASISTENCIA TECNICA
EVENTO SIRE 2273319

ATENDIÓ	JAIRO MAURICIO DIAZ SALAZAR			SOLICITANTE:
COE	22	MOVIL	6	UNIDAD ADMINISTRATIVA ESPECIAL CUERPO OFICIAL DE BOMBEROS DE BOGOTÁ - UAECOB
FECHA	Mayo 14 de 2014	HORA	10:00 am	VIGENCIA: Temporal mientras no se modifique significativamente las condiciones físicas del sector

DIRECCIÓN	Carrera 18Q No. 62A-17 Sur. Carrera 18Q No. 62A-21 Sur. Calle 62 A Bis Sur No. 18Q-06. Calle 62 A Bis Sur No. 18Q-12.	ÁREA DIRECTA	150m ²
BARRIO	Barrio Altos de Jalisco.	POBLACIÓN ATENDIDA	17
UPZ	67 - Lucero.	FAMILIAS	3
LOCALIDAD	19 - Ciudad Bolívar.	ADULTOS	10
CHIP	AAA0204CYRU. AAA0204CYPP. AAA0204LHOM. AAA0023LHPA.	NIÑOS	7
		PREDIOS EVALUADOS	4
		OFICIO REMISORIO	CR-18346

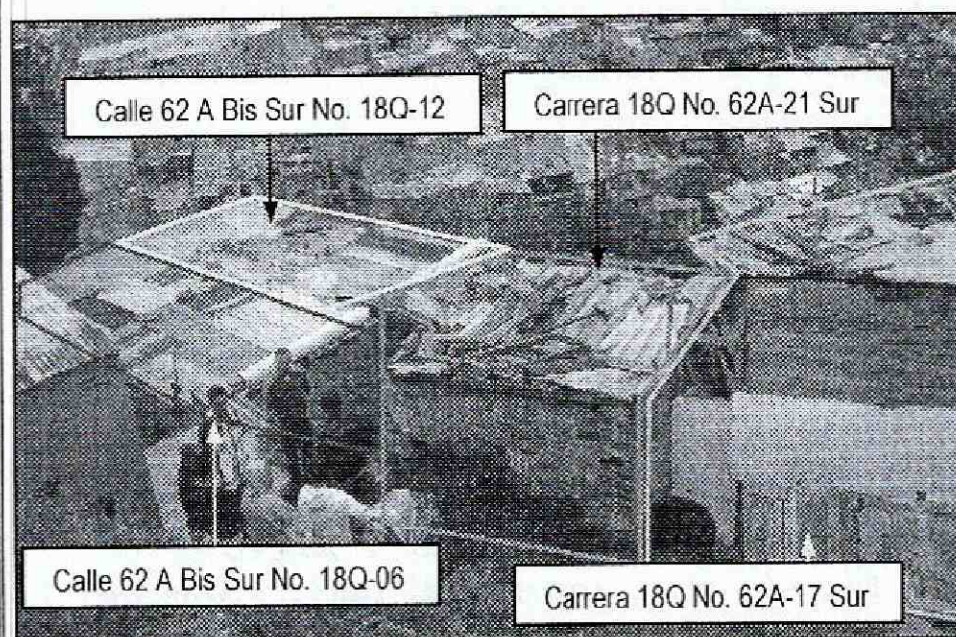
Fotografía 1. Imagen del sector donde se localizan las viviendas evaluadas en el barrio Altos de Jalisco de la localidad de Ciudad Bolívar, en atención al evento SIRE 2273319.

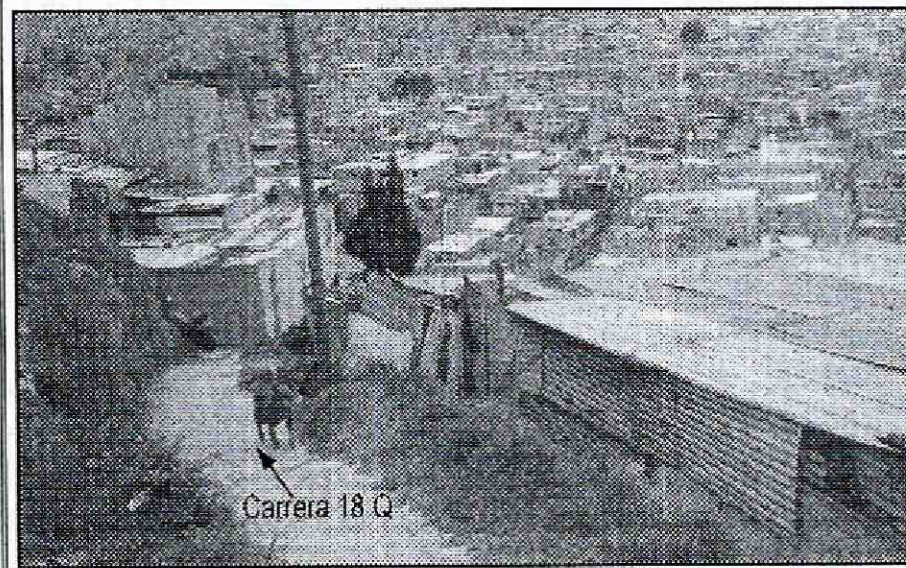
Fotografía 4. Vista del acceso al sector evaluado, ubicado a la altura de la Carrera 18Q con Calle 62 A Bis Sur, en el barrio Altos de Jalisco de la localidad de Ciudad Bolívar.
