DIAGNÓSTICO TÉCNICO DI-7330
SUBDIRECCIÓN DE ANALISIS Y MITIGACIÓN DE RIESGOS
COORDINACIÓN DE ASISTENCIA TECNICA
RADICADO FOPAE 2014ER13676 - 2014IE1706

DIRECCIÓN	Calle 134 Sur No. 14F-47.	ÁREA DIRECTA	150m ²		
BARRIO	Sector catastral Centro Usme Urbano.	POBLACIÓN ATENDIDA	2		
UPZ	61 - Ciudad Usme.	FAMILIAS	1	ADULTOS	2
LOCALIDAD	05 - Usme.	PREDIOS EVALUADOS	1		
CHIP	AAA0184HNDE.	OFICIO REMISORIO	CR-18375.

En atención al radicado 2014ER13676, se realizó visita técnica al predio de la Calle 134 Sur No. 14F-47, en el sector catastral Centro Usme Urbano de la localidad de Usme, encontrando una vivienda habitada por la señora Flor Alba Garzón y su familia, emplazada en una ladera de pendiente cercana a los 25°, consolidada parcialmente urbanísticamente, con vías de acceso peatonal sin pavimentar, sobre la cual no se evidenciaron procesos de remoción en masa de carácter local y/o general que pudiesen comprometer la estabilidad de las viviendas y de la infraestructura pública y privada del sector. Es de notar que hacia la parte baja de la ladera se localiza la quebrada la Taza, la cual se distancia longitudinalmente de la mencionada vivienda en 15m aproximadamente.

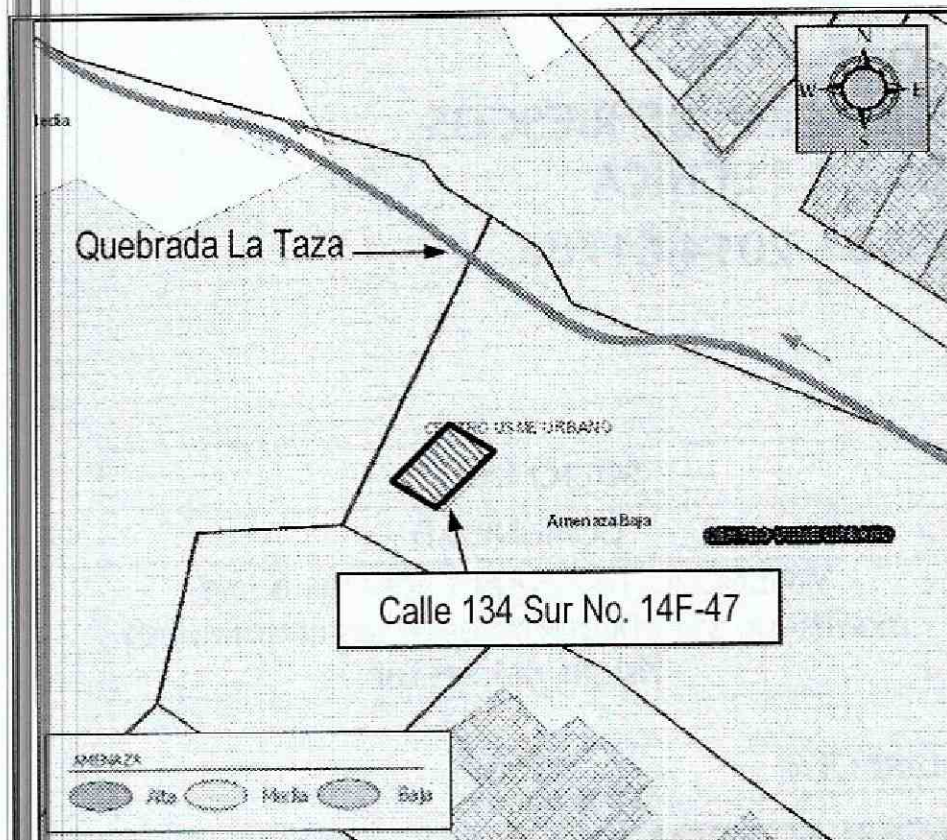
Figura 1. Ubicación y zonificación de amenaza media por fenómenos de remoción en masa, para el sector donde se localiza el predio de la Calle 134 Sur No. 14F-47, en el sector catastral Centro Usme Urbano de la localidad de Usme.

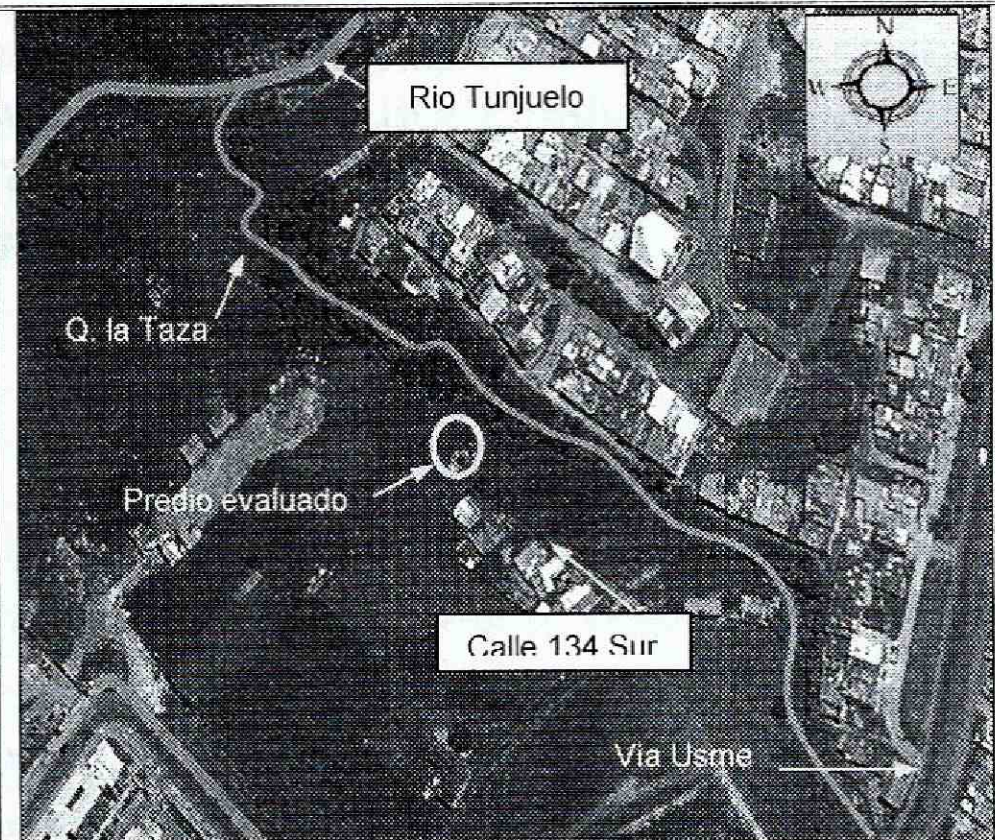
Figura 2. Aerofotografía del sector donde se localiza el predio de la Calle 134 Sur No. 14F-47, en el sector catastral Centro Usme Urbano de la localidad de Usme. Se observa la cercanía del predio a la quebrada la Taza.
