<b>ALCALDÍA MAYOR DE BOGOTÁ D.C.</b> Fondo Prevención y Atención Emergencias	<b>DIAGNÓSTICO TÉCNICO</b>	Código:	GAR- FT - 03
		Versión:	01
		Código documental:

**DIAGNÓSTICO TÉCNICO - DI No. 7333**  
**SUBDIRECCIÓN DE ANÁLISIS Y MITIGACIÓN DE RIESGOS**  
**COORDINACIÓN DE ASISTENCIA TÉCNICA**  
**RADICADO FOPAE 2014ER15105**

ATENDIÓ: MARÍA ANGÉLICA QUINTERO QUINTANA				SOLICITANTE			
COE	24	MOVIL	07	JAIME PORRAS CORTÉS			
FECHA	20 de Agosto de 2014	HORA	14:10	VIGENCIA: Temporal mientras no se modifique significativamente las condiciones físicas del sector.			
DIRECCIÓN	Edificio Sierra Morena Calle 114 No. 56-62		ÁREA DIRECTA		0.01 Ha		
SECTOR CATASTRAL	Puente Largo		POBLACIÓN ATENDIDA		75		
UPZ	20 – La Alhambra		FAMILIAS	19	ADULTOS	60	NIÑOS 15
LOCALIDAD	11 – Suba		PREDIOS EVALUADOS		1		
REFERENCIA	0091240242		OFICIO REMISORIO		CR- 18381		
CHIP	AAA0188BFMR

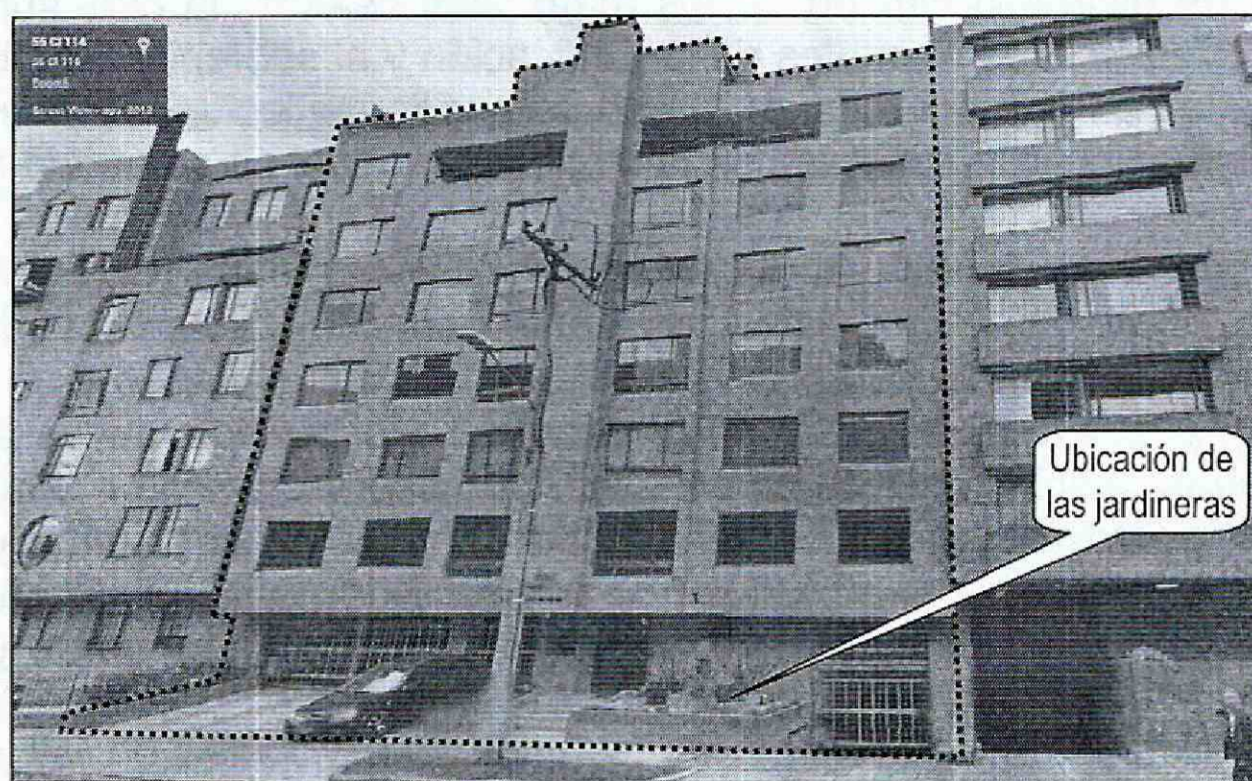
**Fotografía 1.** Fachada del Edificio Sierra Morena ubicado en la Calle 114 No. 56-62 del Sector Catastral Puente Largo de la Localidad de Suba
