DIAGNÓSTICO TÉCNICO - DI No. 7345
SUBDIRECCIÓN DE ANÁLISIS Y MITIGACIÓN DE RIESGOS
COORDINACIÓN DE ASISTENCIA TÉCNICA
EVENTO DE EMERGENCIA No. 2461876

| DIRECCIÓN | Carrera 39B No. 28-15 Sur | | ÁREA DIRECTA | 0.01 Ha | | | | |

REMOCIÓN EN MASA
 INUNDACIÓN
 ESTRUCTURAL

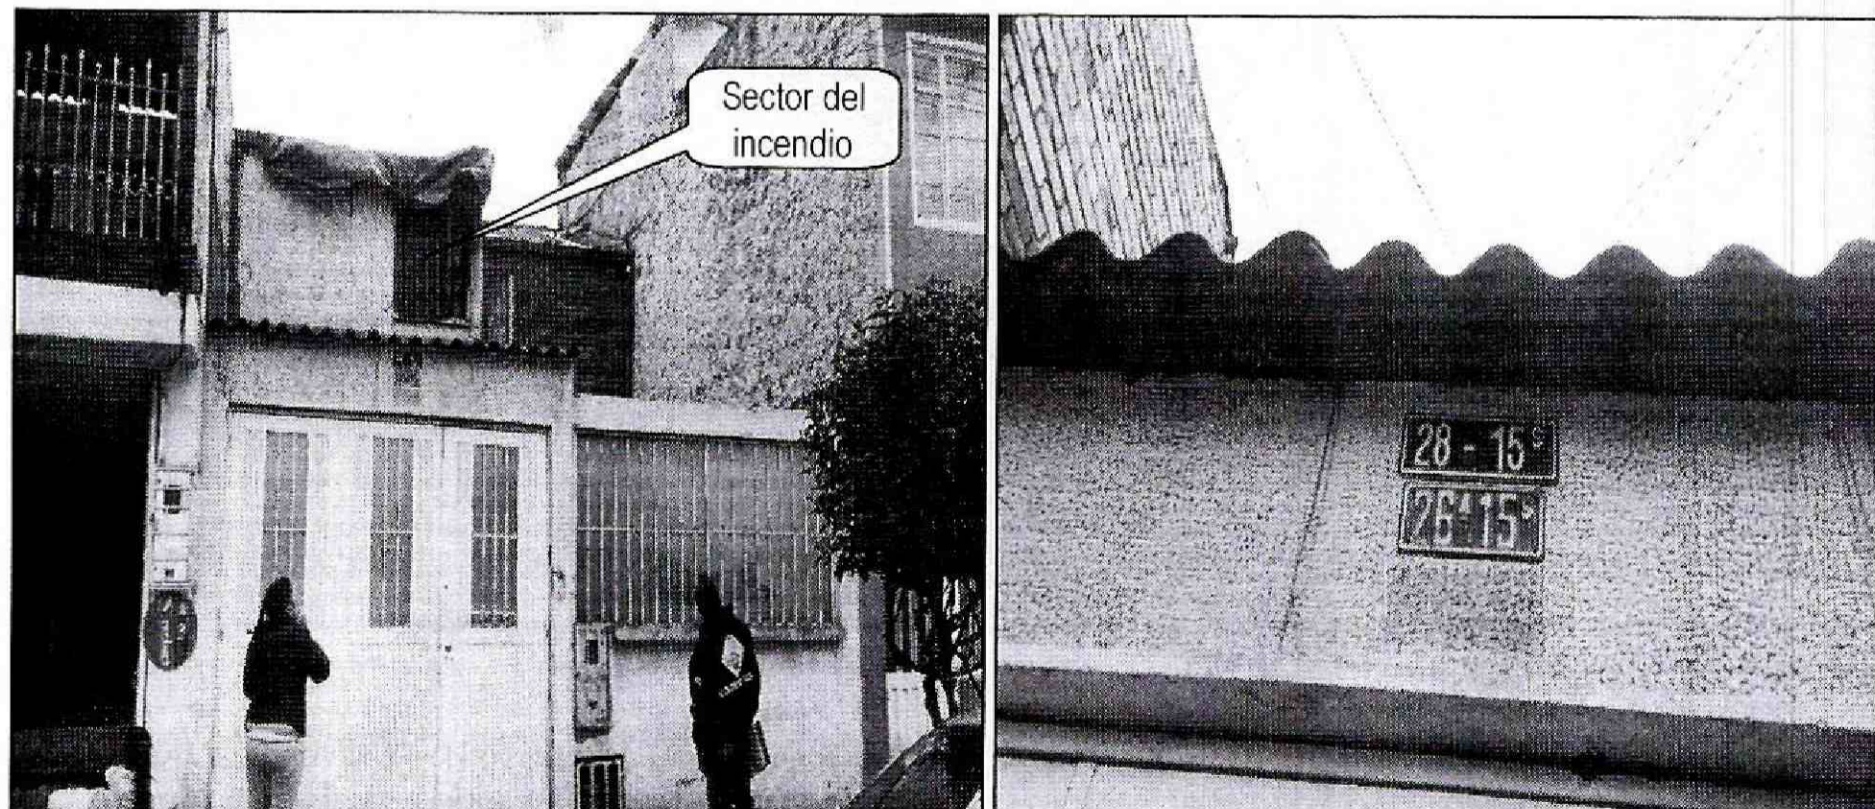
Fotografía 1 y 2. Localización general del Predio ubicado en la Carrera 39B No. 28-15 Sur del Sector Catastral Autopista Muzú, Localidad de Puente Aranda
