DIAGNÓSTICO TÉCNICO DI – 7349
SUBDIRECCIÓN DE ANÁLISIS Y MITIGACIÓN DE RIESGOS
COORDINACIÓN DE ASISTENCIA TÉCNICA
RADICADO FOPAE No. 2014ER13099

DIRECCIÓN	Carrera 2C Este No. 49B-83 Sur	ÁREA DIRECTA	80 m ²
BARRIO	Serranías – Sector Cultivos	POBLACIÓN ATENDIDA	3
UPZ	55 – Diana Turbay	FAMILIAS 1	ADULTOS 2 NIÑOS 1
LOCALIDAD	18 – Rafael Uribe Uribe	PREDIOS EVALUADOS	1
CHIP	AAA0166CUZE	OFICIO REMISORIO	CR-18406

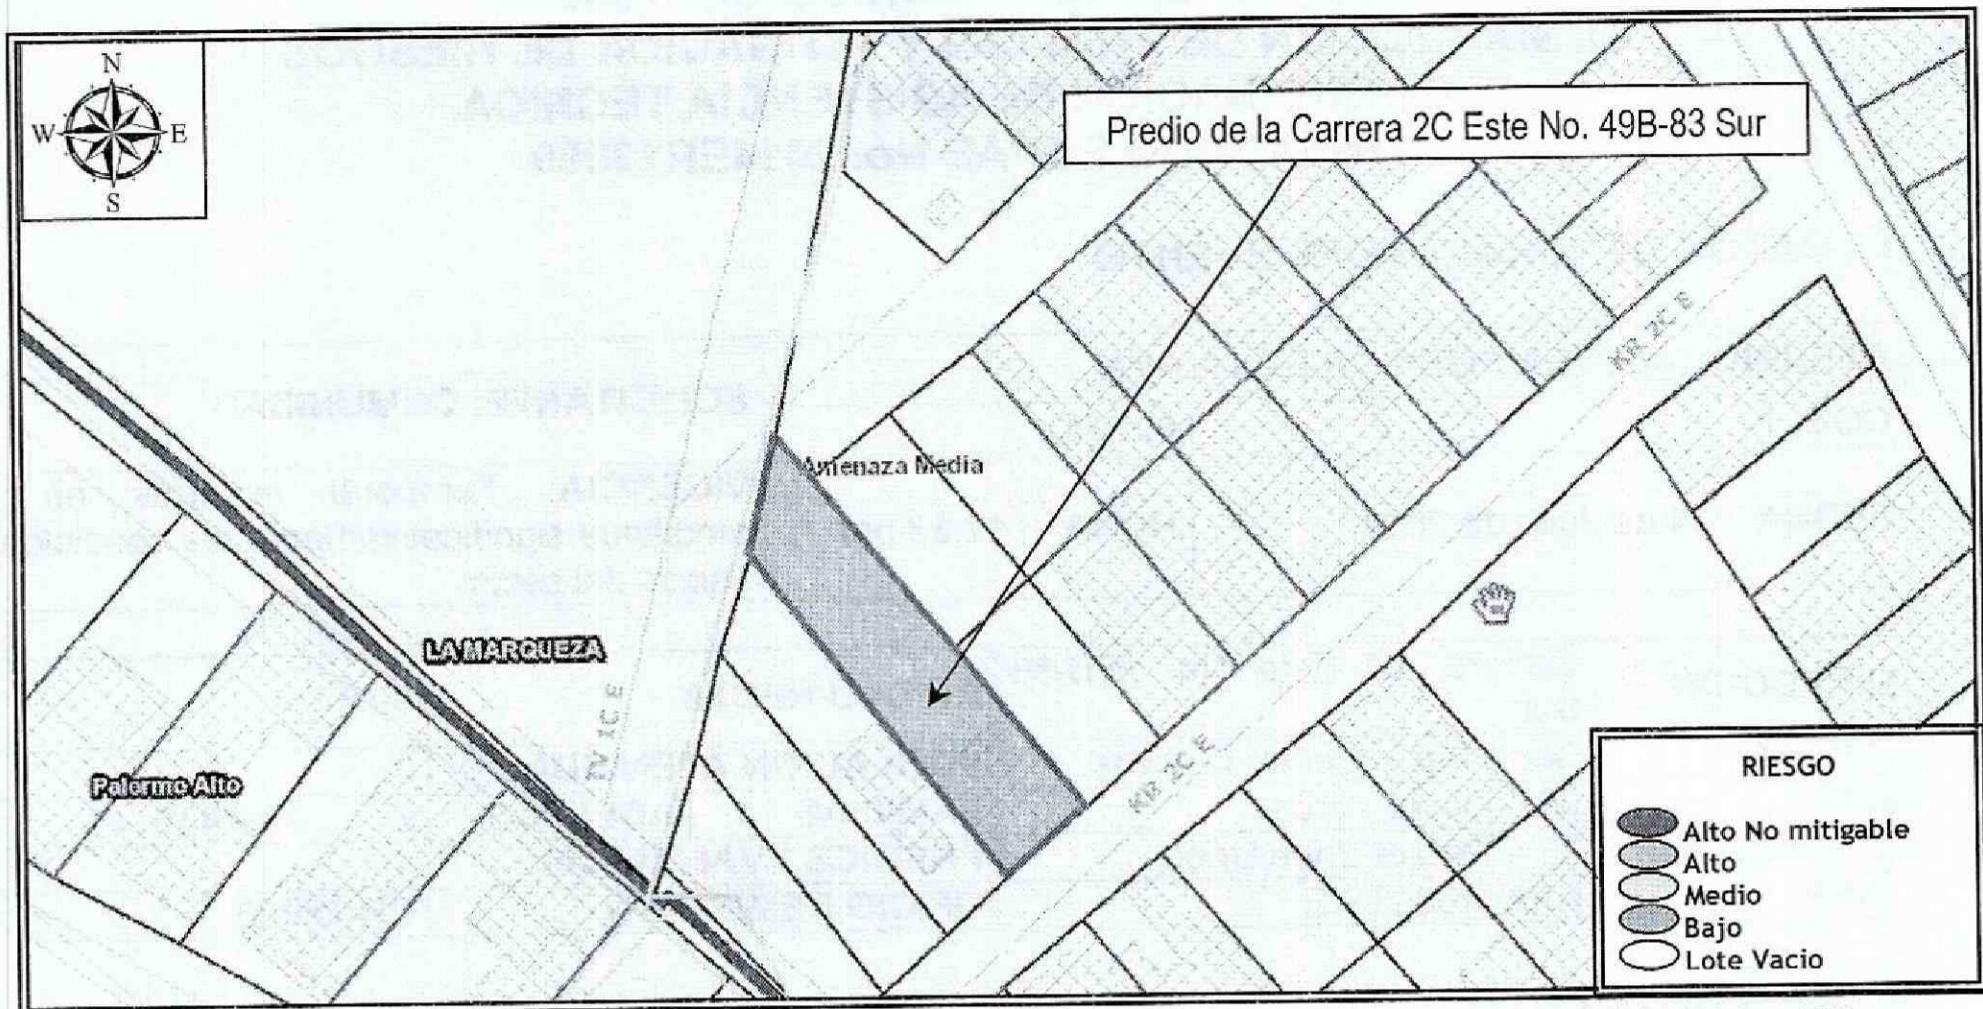
Figura 1. Localización y nivel de riesgo para el predio emplazado en el predio de la Carrera 2C Este No. 49B-83 Sur, Barrio Serranías Sector Cultivos de la Localidad de Rafael Uribe Uribe (Imagen tomada del CT-3474).
