DIAGNÓSTICO TÉCNICO DI-7358
SUBDIRECCIÓN DE ANÁLISIS Y MITIGACIÓN DE RIESGOS
COORDINACIÓN DE ASISTENCIA TÉCNICA
EVENTO SIRE 2462203

REMOCIÓN EN MASA
 INUNDACIÓN
 ESTRUCTURAL

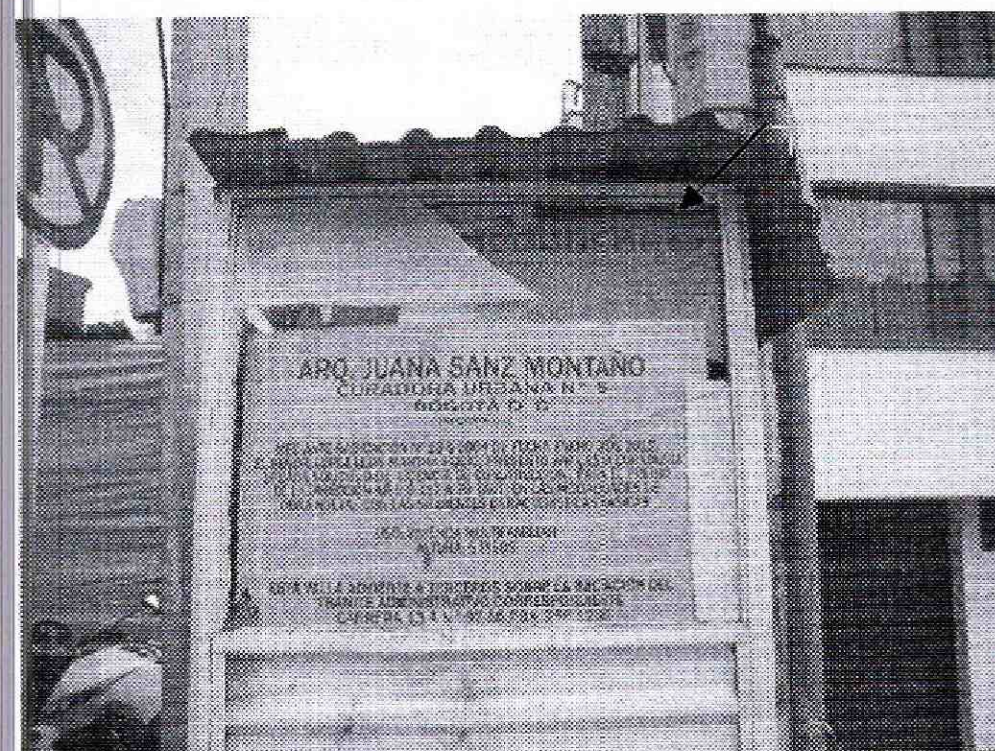
Foto 2. Vista general de predios con nomenclatura Carrera 9B # 117A-79 del Sector Catastral Santa Bárbara Central de la Localidad de Usaquén, donde adicionalmente se observa pérdida de verticalidad en poste de Codensa.
