DIAGNÓSTICO TÉCNICO DI- 7432
SUBDIRECCIÓN DE ANÁLISIS DE RIESGOS Y EFECTOS DEL CAMBIO CLIMÁTICO
COORDINACIÓN DE ASISTENCIA TECNICA
RADICADO N° 2014ER17311

ATENDIÓ: Johanna Catherine Fagua Tuberquia				SOLICITANTE:	
COE:	25	MOVIL:	6	Miguel Ángel Peña Rodríguez – Jefe Jardines Infantiles CAFAM	
FECHA:	18 de Septiembre de 2014	HORA:	9:00 am	VIGENCIA: Temporal mientras no se modifique significativamente las condiciones físicas del sector

DIRECCIÓN:	Carrera 80 J No. 76 – 38 Sur	ÁREA DIRECTA:	1.31Ha		
SECTOR CATASTRAL:	San Diego	POBLACIÓN ATENDIDA:	517		
UPZ:	85 – Bosa Central	FAMILIAS	51 7	ADULTOS	47
LOCALIDAD:	7 - Bosa	PREDIOS EVALUADOS	1		
CHIP:	AAA0151NANN	DOCUMENTO REMISORIO	CR-18572

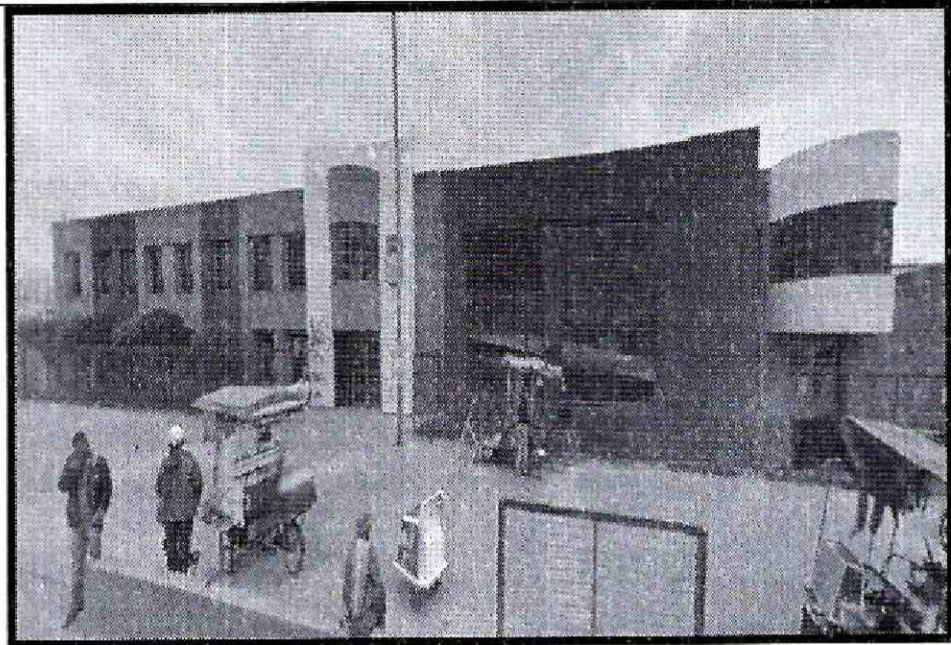
Vista: Fachada del Jardín Infantil La Esperanza de la Carrera 80J N° 76 – 38 Sur, en el sector catastral San Diego – Localidad de Bosa
