**DIAGNÓSTICO TÉCNICO DI-7388**  
**SUBDIRECCIÓN DE ANÁLISIS Y MITIGACIÓN DE RIESGOS**  
**COORDINACIÓN DE ASISTENCIA TECNICA**  
**Radicado FOPAE No. 2014ER11185**

<b>DIRECCIÓN</b>	Transversal 15 Este Con Calle 43 Sur	<b>ÁREA DIRECTA</b>	100 m2				
<b>BARRIO</b>	Moralba	<b>POBLACIÓN ATENDIDA</b>	40				
<b>UPZ</b>	50-la gloria	<b>FAMILIAS</b>	6	<b>ADULTOS</b>	30	<b>NIÑOS</b>	10
<b>LOCALIDAD</b>	4-San Cristóbal	<b>PREDIOS EVALUADOS</b>	6				
<b>CHIP</b>	AAA0004HHAF	<b>OFICIO REMISORIO</b>	CR-18498

REMOCIÓN EN MASA 
 INUNDACIÓN 
 ESTRUCTURAL

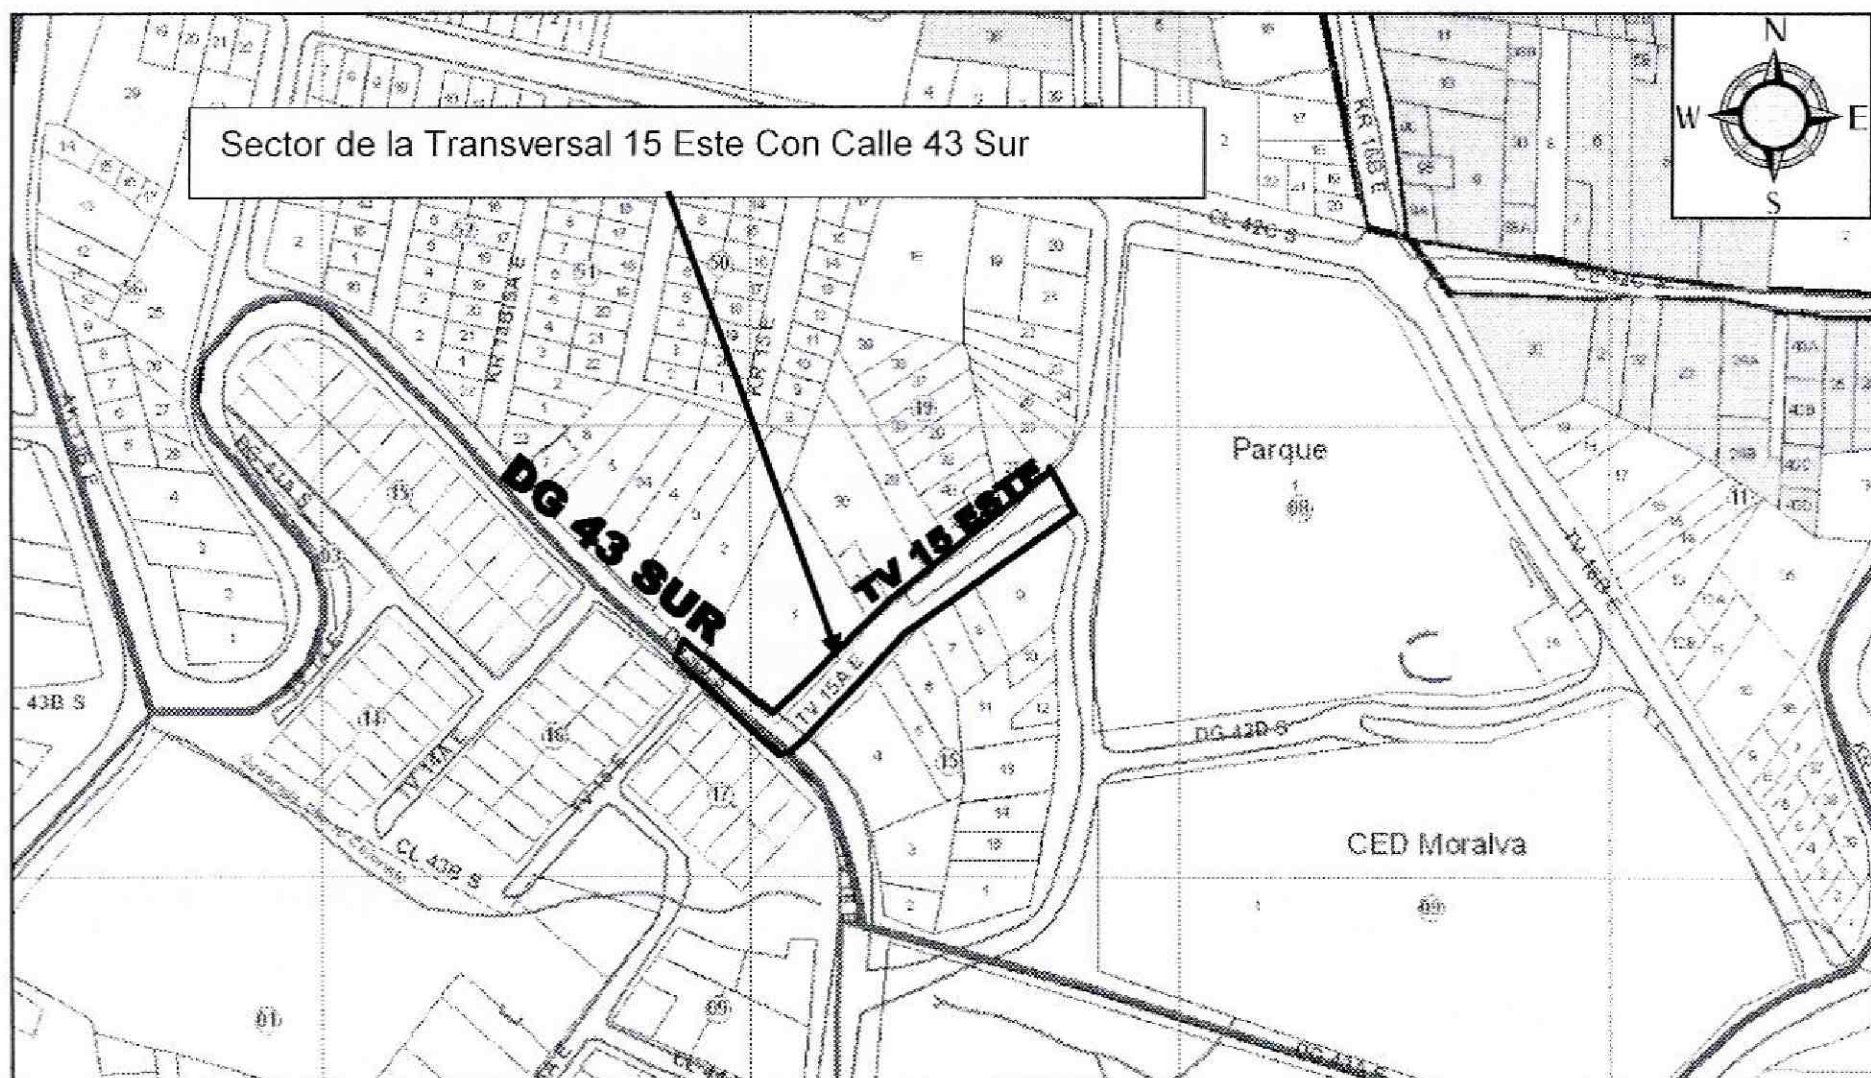
Según el Concepto Técnico CT-4801, el sector de la Transversal 15 Este Con Calle 43 Sur, presenta una calificación de **AMENAZA MEDIA Y RIESGO MEDIO** por fenómenos de remoción en masa, y lo identifica en el lote 2 de la Manzana 13 (ver figura 1).

Figura 1. Localización y nivel de riesgo medio para las viviendas localizadas en el sector de la Transversal 15 Este Con Calle 43 Sur del Barrio Moralva de la Localidad de San Cristóbal. (Según CT-4801).

*Donde se recomendó implementar obras de infraestructura que contribuyan con el mejoramiento integral del sector, entre otras: dotación de adecuadas redes de acueducto y alcantarillado, obras de protección de laderas, pavimentación de vías y construcción de obra de drenaje para el manejo de aguas lluvias y de escorrentía superficial. Se considera que las entidades competentes, realicen estas obras para el mejoramiento integral del sector.*
