DIAGNÓSTICO TÉCNICO - DI No. 7424
SUBDIRECCIÓN DE ANÁLISIS Y MITIGACIÓN DE RIESGOS
COORDINACIÓN DE ASISTENCIA TÉCNICA
RADICADO FOPAE 2014ER17314

ATENDIÓ: MARÍA ANGÉLICA QUINTERO QUINTANA				SOLICITANTE			
COE	24	MOVIL	07	PATRICIA CÁRDENAS PIÑEROS			
FECHA	18 de Septiembre de 2014	HORA	14:30	VIGENCIA: Temporal mientras no se modifique significativamente las condiciones físicas del sector.			
DIRECCIÓN	Conjunto Residencial Bosque Verde Calle 131 No. 78A-61		ÁREA DIRECTA		0.01 Ha		
SECTOR CATASTRAL	Vereda Suba Naranjos		POBLACIÓN ATENDIDA		440		
UPZ	24 – Niza		FAMILIAS	110	ADULTOS	300	NIÑOS 140
LOCALIDAD	11 – Suba		PREDIOS EVALUADOS		4		
REFERENCIA	009249 07 28		OFICIO REMISORIO		CR- 18557		
CHIP	AAA0227TUEA

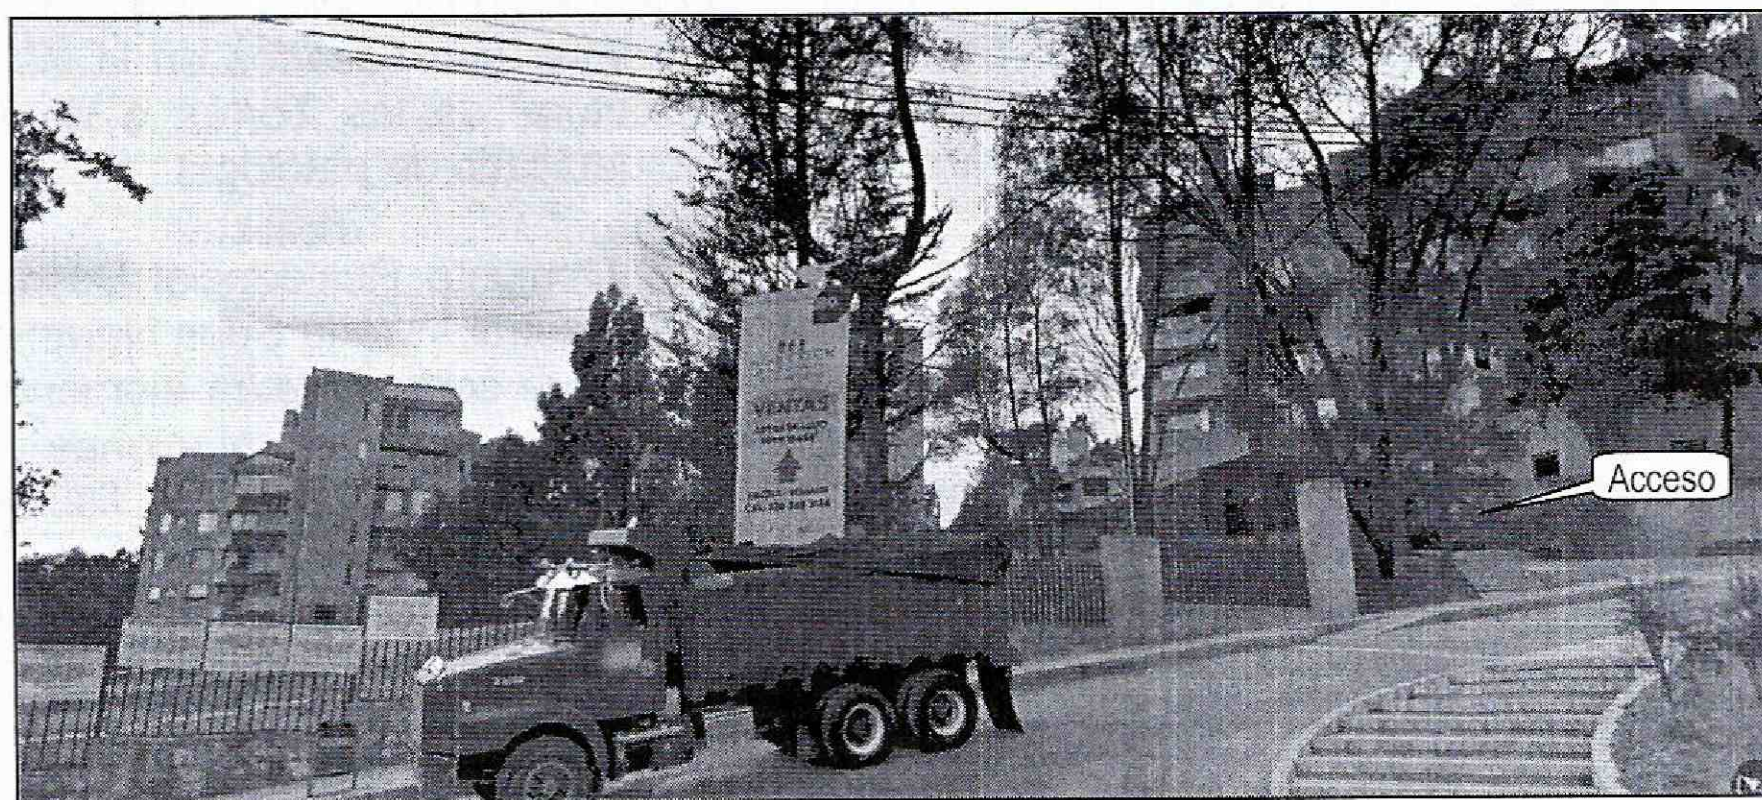
Fotografía 1. Fachada del Conjunto Residencial Bosque Verde ubicado en la Calle 131 No. 78A-61 del Sector Catastral Vereda Suba Naranjos de la Localidad de Suba

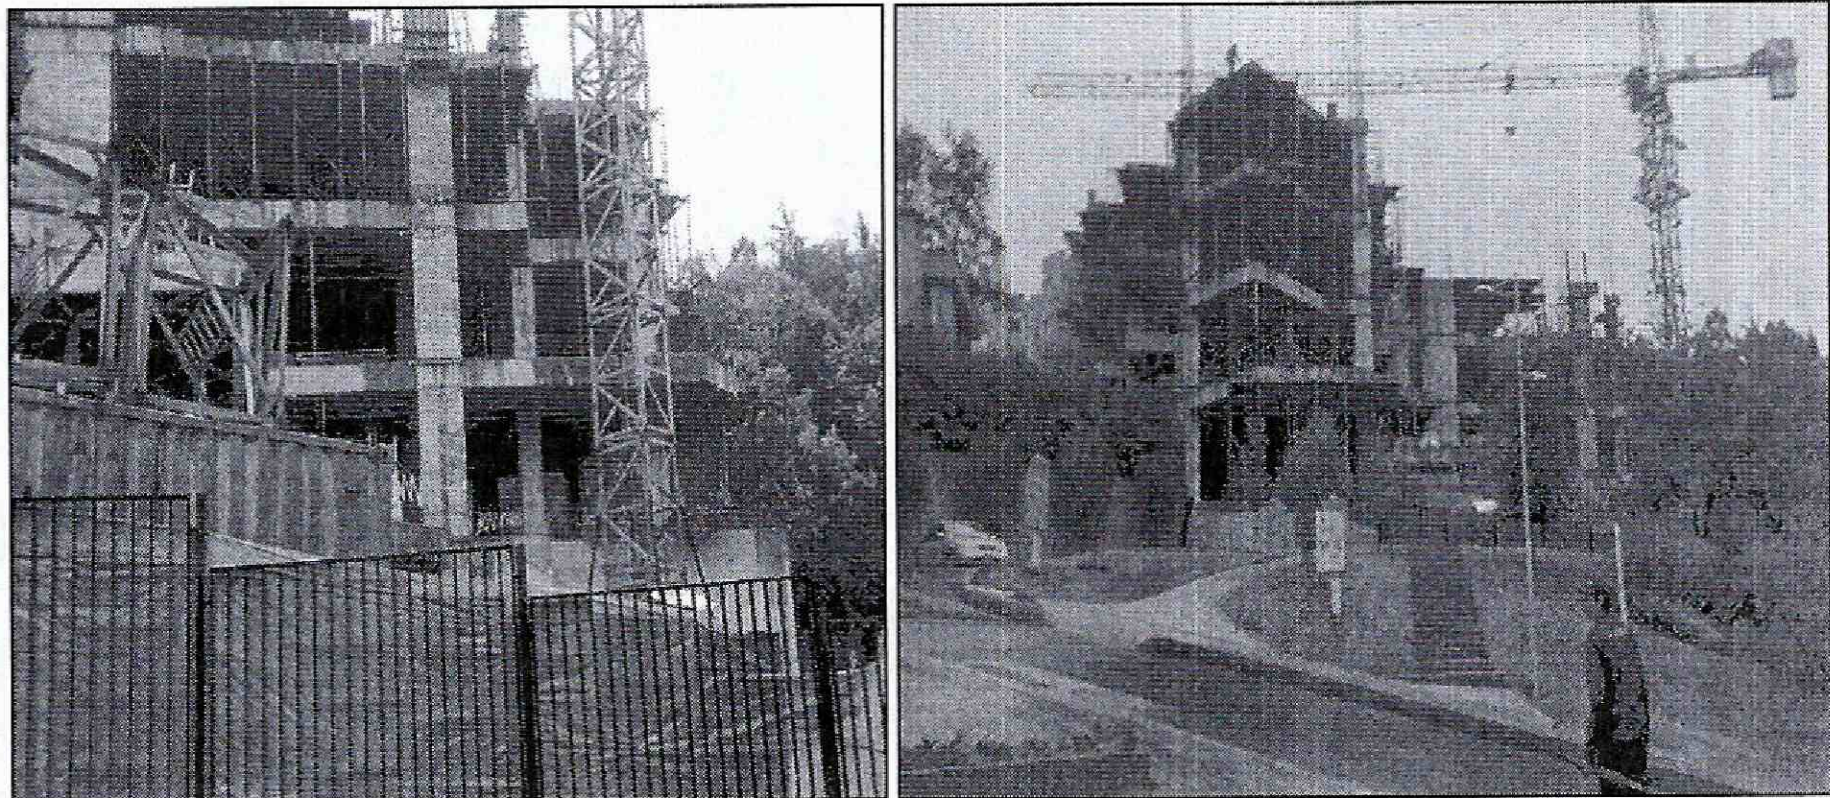
Fotografía 16 y 17. Vista de la Torre que en la actualidad se construye en el Conjunto Residencial Bosque Verde ubicado en la Calle 131 No. 78A-61 del Sector Catastral Vereda Suba Naranjos de la Localidad de Suba
