**DIAGNÓSTICO TÉCNICO - DI No. 7232**  
**SUBDIRECCIÓN DE ANÁLISIS Y MITIGACIÓN DE RIESGOS**  
**COORDINACIÓN DE ASISTENCIA TÉCNICA**  
**RADICADO FOPAE 2014ER8371**  
**EVENTO DE EMERGENCIA No. 2292225**

En atención al radicado FOPAE No. 2014ER8371 por el cual se genera el Evento de Emergencia 2292225, respecto a la solicitud de visita técnica para el predio ubicado en la Avenida Calle 72 No. 102-31 del Sector Catastral Álamos de la localidad de Engativá, me permito informarle lo siguiente:

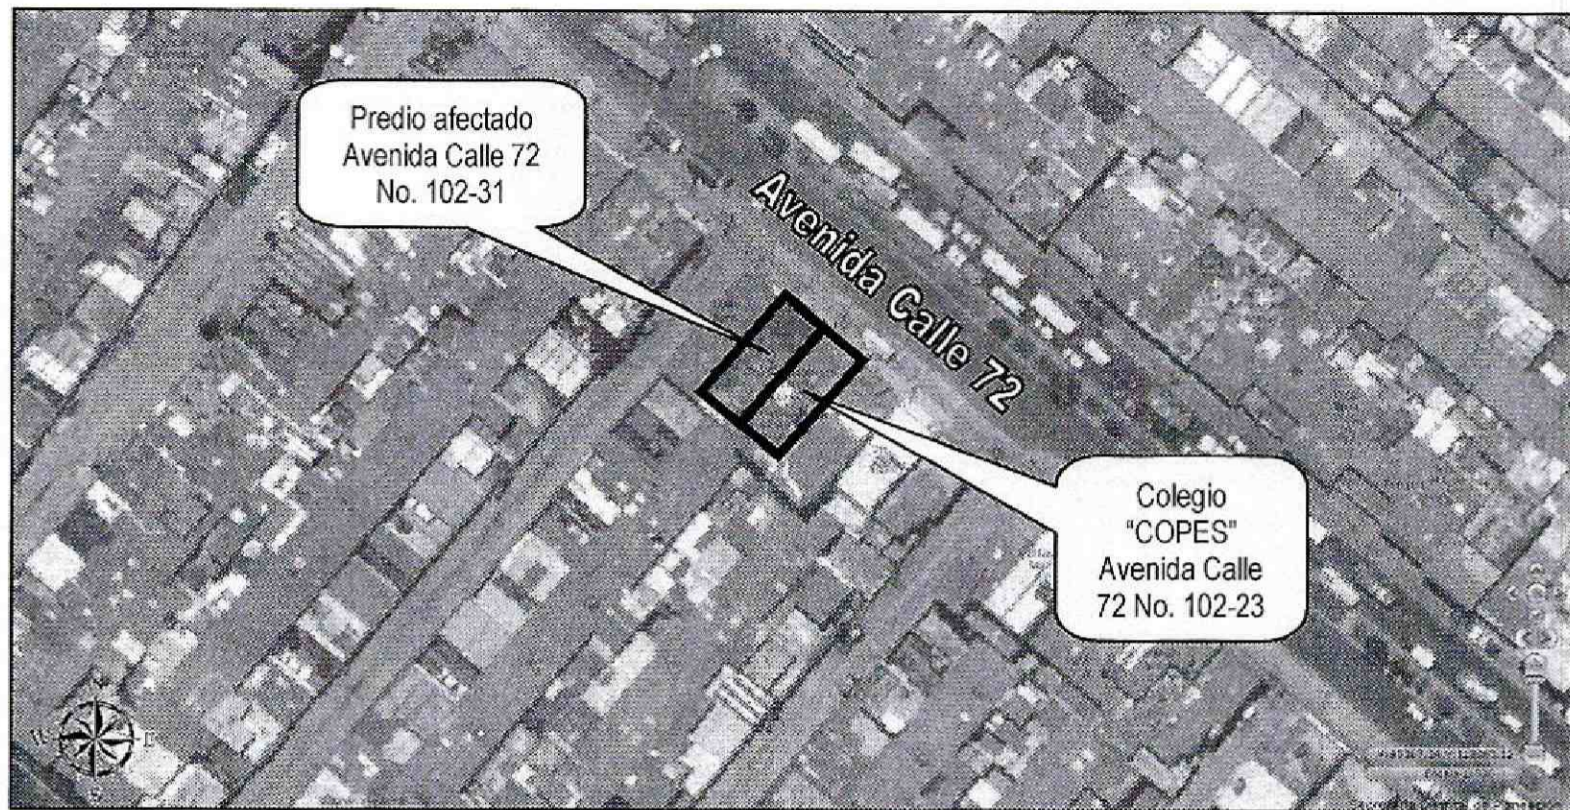
**Figura 1.** Localización del predio de la Avenida Calle 72 No. 102-31 con respecto a la ubicación del Colegio "COPEs" Avenida Calle 72 No. 102-31
