DIAGNÓSTICO TÉCNICO DI-7247
SUBDIRECCIÓN DE ANÁLISIS Y MITIGACIÓN DE RIESGOS
COORDINACIÓN DE ASISTENCIA TÉCNICA
RADICADO FOPAE 2014ER10173

ATENDIÓ: GERSON PAUL SALAZAR MONTAGUTH				SOLICITANTE			
COE	23	MOVIL	9	María Amparo Ramos – Rectora Colegio Santa Bárbara			
FECHA	5 de Junio de 2014	HORA	10:37	VIGENCIA: Temporal mientras no se modifique significativamente las condiciones físicas del sector.			
DIRECCIÓN	Carrera 18X # 68A-2 SUR – Colegio Santa Bárbara Sede B			ÁREA DIRECTA	2430 m ²		
BARRIO	Sector Catastral Compartir		POBLACIÓN ATENDIDA:			573	
UPZ	67 – Lucero		FAMILIAS	-	ADULTOS	28	NIÑOS 545
LOCALIDAD	19 – Ciudad Bolívar		PREDIOS EVALUADOS			1	
CHIP	AAA0165UJSY		OFICIO REMISORIO			CR-17945

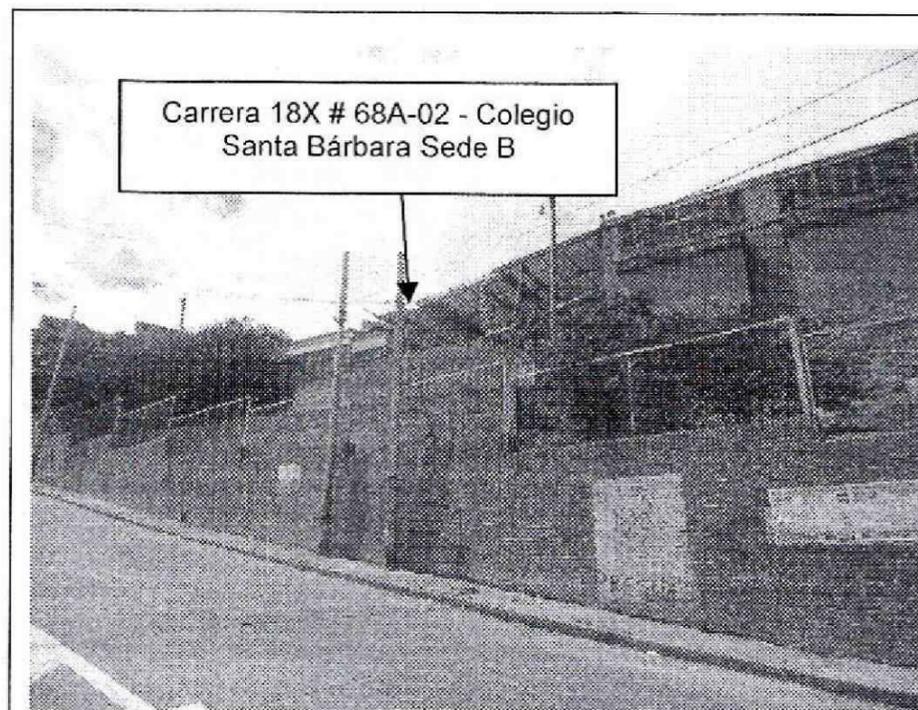
Foto 1. Vista desde el exterior del predio de la Carrera 18X # 68A-02 Sur donde funciona el Colegio Santa Bárbara Sede B en el Sector Catastral Compartir de la Localidad de Ciudad Bolívar
