DIAGNÓSTICO TÉCNICO - DI No. 7429
SUBDIRECCIÓN DE ANÁLISIS Y MITIGACIÓN DE RIESGOS
COORDINACIÓN DE ASISTENCIA TÉCNICA
RADICADO FOPAE 2014ER17432

ATENDIÓ: MARÍA ANGÉLICA QUINTERO QUINTANA				SOLICITANTE				
COE	24	MOVIL	07	MARÍA DEL SOCORRO HURTADO				
FECHA	18 de Septiembre de 2014	HORA	14:10	VIGENCIA: Temporal mientras no se modifique significativamente las condiciones físicas del sector.				
DIRECCIÓN	Edificio 85 Urbano Carrera 19A No. 85-70		ÁREA DIRECTA	0.01 Ha				
SECTOR CATASTRAL	Antiguo Country		POBLACIÓN ATENDIDA	56				
UPZ	97 – Chicó Lago		FAMILIAS	14	ADULTOS	46	NIÑOS	10
LOCALIDAD	2 – Chapinero		PREDIOS EVALUADOS	1				
REFERENCIA	0083141009		OFICIO REMISORIO	CR- 18564				
CHIP	AAA0215SSFT

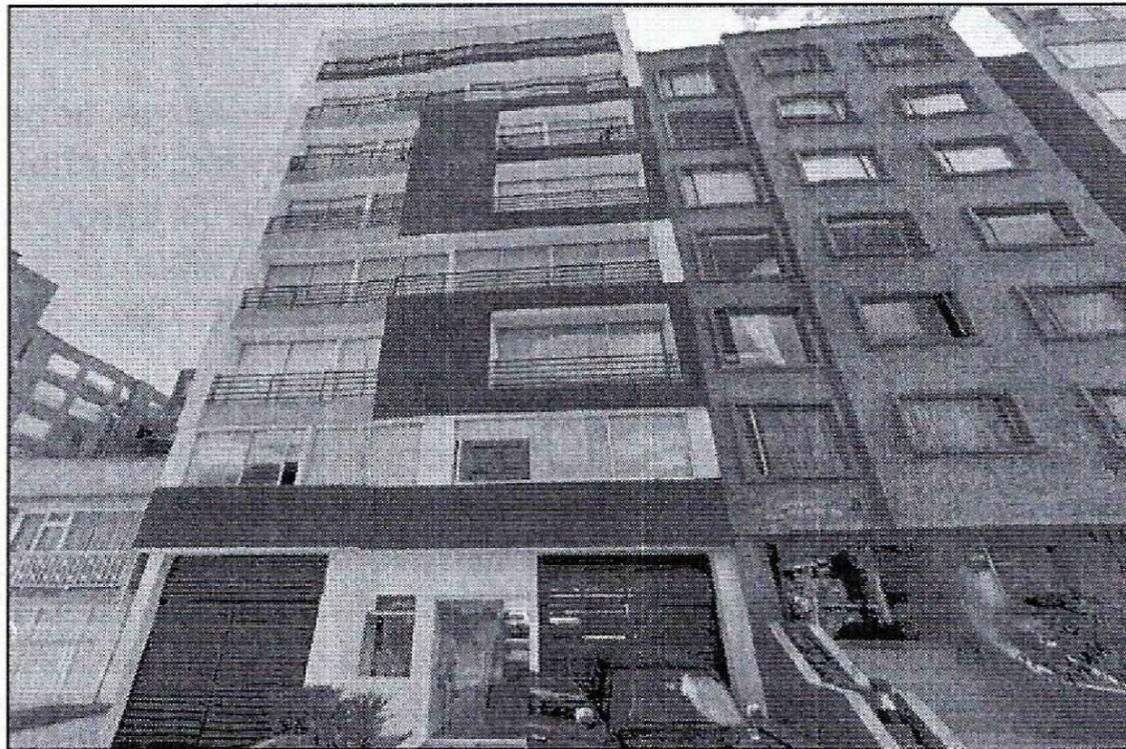
Fotografía 1. Fachada del Edificio 85 Urbano ubicado en la Carrera 19A No. 85-70 del Sector Catastral Antiguo Country de la Localidad de Chapinero
