DIAGNÓSTICO TÉCNICO - DI No. 7435
SUBDIRECCIÓN DE ANÁLISIS Y MITIGACIÓN DE RIESGOS
COORDINACIÓN DE ASISTENCIA TÉCNICA
RADICADO FOPAE 2014ER17983

En atención al radicado FOPAE No. 2014ER17983, respecto a la solicitud de visita técnica para el predio ubicado en la Carrera 14 No. 91-91 del Sector Catastral El Chicó de la localidad de Chapinero, me permito informarle lo siguiente:

El día 24 de Septiembre de 2014 en atención al radicado de la referencia, personal del Fondo de Prevención y Atención de Emergencias FOPAE, realizó visita técnica al Edificio Tamaití ubicado en la Carrera 14 No. 91-91 del Sector Catastral El Chicó de la Localidad de Chapinero. Durante la inspección se encuentra una edificación de cinco (5) pisos y un semisótano, construido mediante pórticos de concreto con placas de entrepiso aligeradas. Este edificio data de 1970 (fecha anterior a la entrada en vigencia de las primeras normas de sismo resistencia del año 1984). En la edificación se emplazan diez (10) apartamentos (dos (2) por cada nivel).

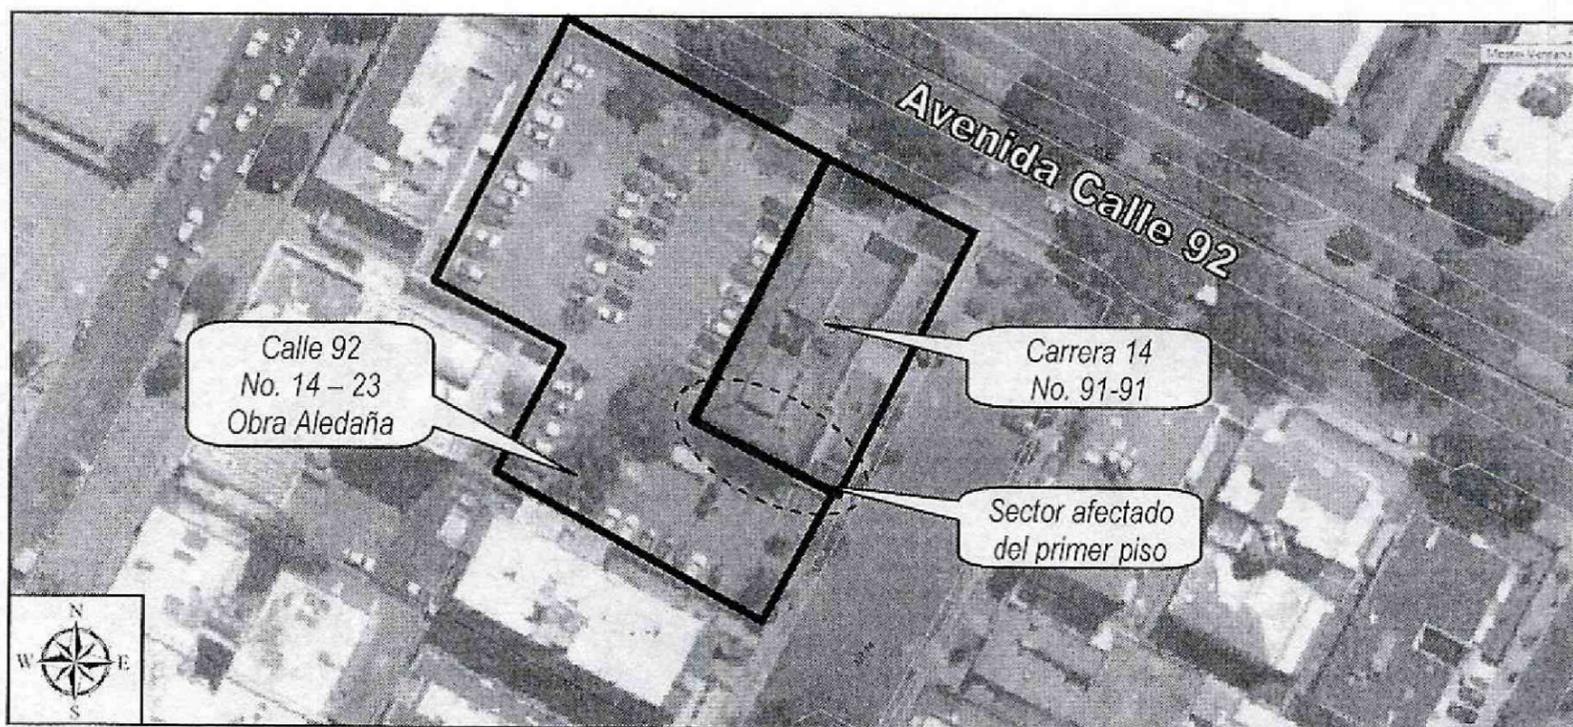
Figura 1. Localización del predio de la Carrera 14 No. 91-91 Sector Catastral El Chicó de la Localidad de Chapinero, con respecto a la ubicación de la obra aledaña ubicada en la Calle 92 No. 14-23

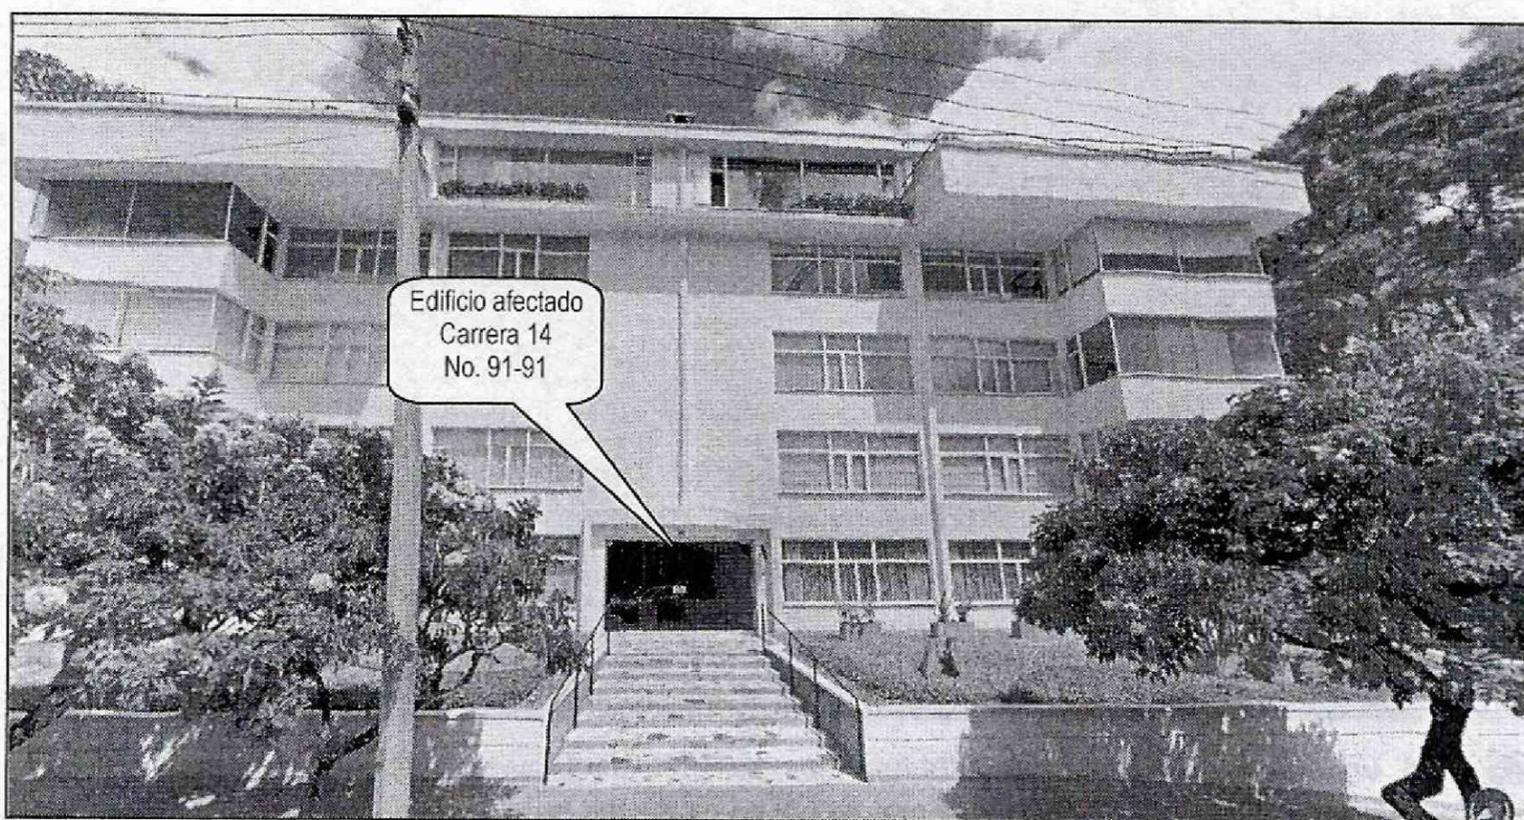
Fotografía 1. Localización del predio de la Carrera 14 No. 91-91 Sector Catastral El Chicó de la Localidad de Chapinero
