| | <b>DIAGNÓSTICO TÉCNICO</b> | Código: | GAR- FT - 03 |

**DIAGNÓSTICO TÉCNICO - DI No. 7440**  
**SUBDIRECCIÓN DE ANÁLISIS Y MITIGACIÓN DE RIESGOS**  
**COORDINACIÓN DE ASISTENCIA TÉCNICA**  
**RADICADO FOPAE 2014ER17916**

| <b>DIRECCIÓN</b> | Calle 120A No. 7 - 40 | | <b>ÁREA DIRECTA</b> | 0.01 Ha | | | | |

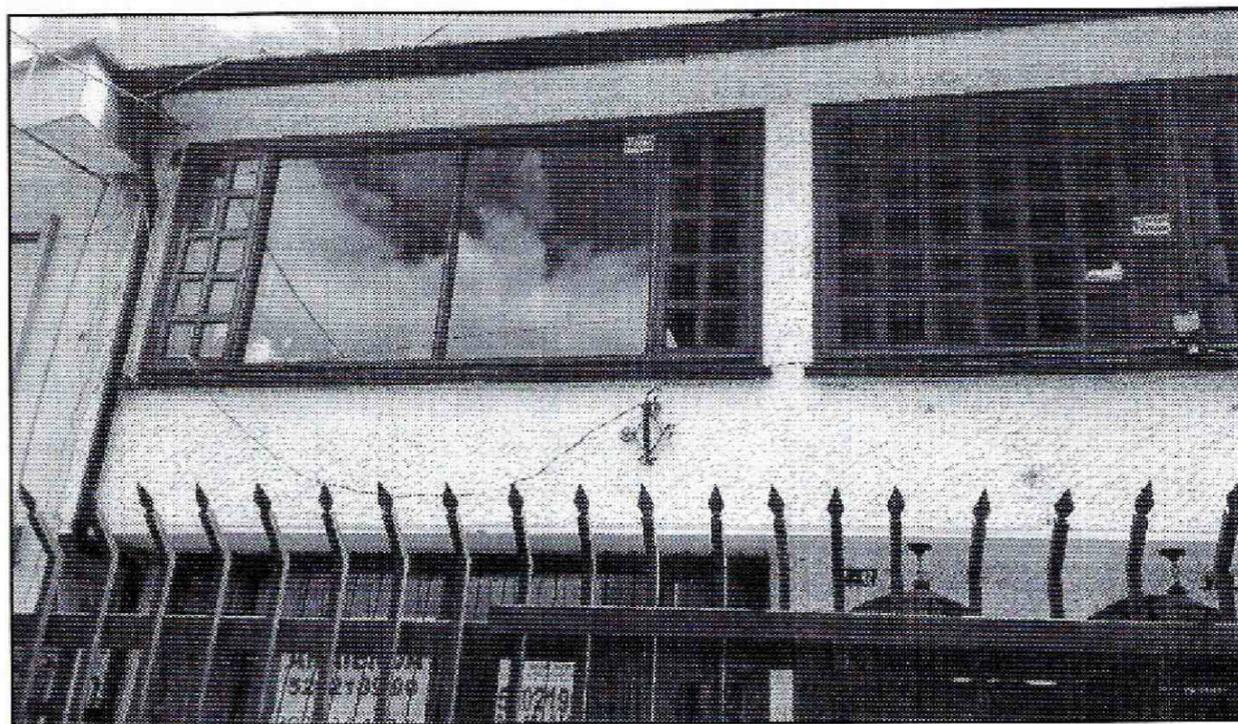
**Fotografía 1.** Localización del predio de la Calle 120A No. 7 - 40 Sector Catastral Santa Bárbara Oriental de la Localidad de Usaquén

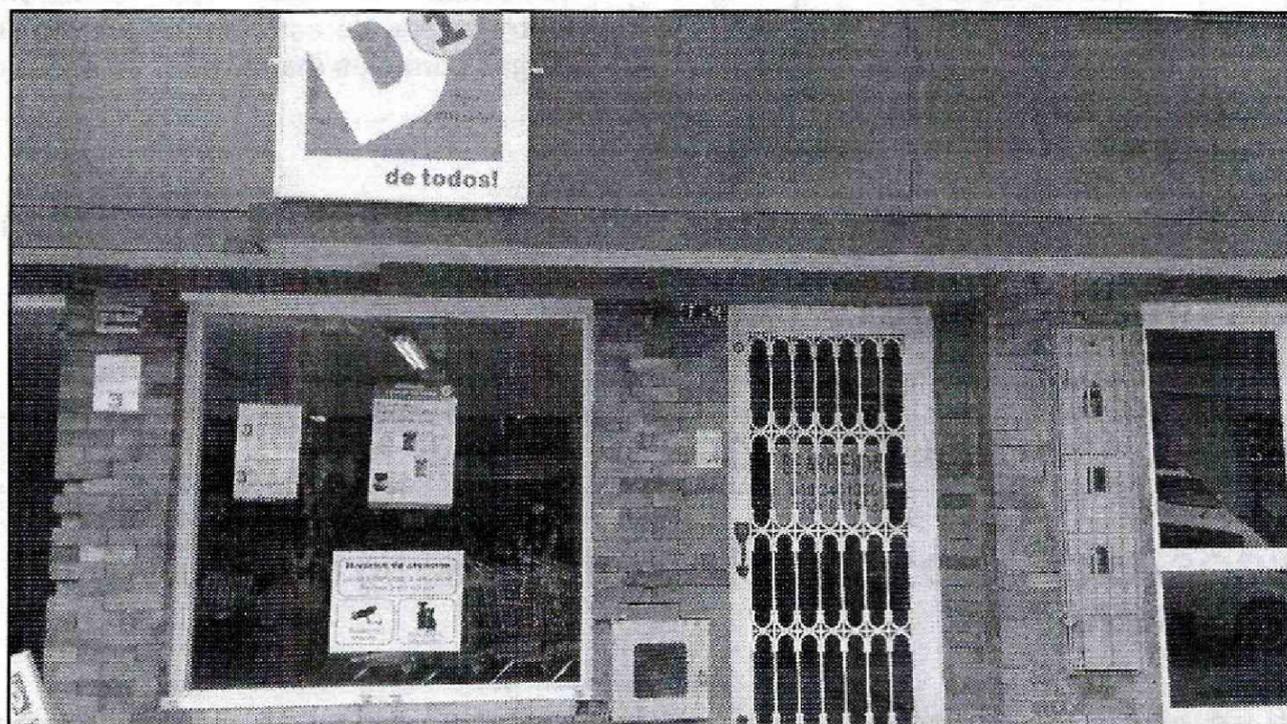
**Fotografía 13.** Vista de la fachada principal del predio de la Calle 120A No. 7 - 14 Sector Catastral Santa Bárbara Oriental de la Localidad de Usaquén, el cual se inspeccionó de manera preventiva

| No. | POSIBLE PROPIETARIO | DIRECCION | P | A | M | DAÑOS EN PREDIOS |
|---|---|--|---|---|---|--|
| 2. | Jhon Jairo Martínez Cardona | Calle 120A No. 7-14 Sector Catastral Santa Bárbara Oriental Localidad de Usaquén | 2 | 2 | 0 | Grietas de muro perimetral del costado occidental, lo cual NO compromete la funcionalidad de este predio, ante la acción de cargas normales (habituales) de servicio. |
