## DIAGNÓSTICO TÉCNICO

**DIAGNÓSTICO TÉCNICO DI - 7594**  
**SUBDIRECCIÓN DE ANÁLISIS DE RIESGOS Y EFECTOS DE CAMBIO CLIMÁTICO**  
**COORDINACIÓN DE ASISTENCIA TÉCNICA**  
**RADICADO FOPAE No. 2014ER19537**

DIRECCIÓN	Carrera10 Este No 28 A-05 Sur	ÁREA DIRECTA	72 m <sup>2</sup>		
BARRIO	Ramajal (San Pedro)	POBLACIÓN ATENDIDA	3		
UPZ	32.San Blas	FAMILIAS	1	ADULTOS	2
LOCALIDAD	4 – San Cristóbal	PREDIOS EVALUADOS	1		
CHIP	AAA0002ZONX	OFICIO REMISORIO	CR-18933

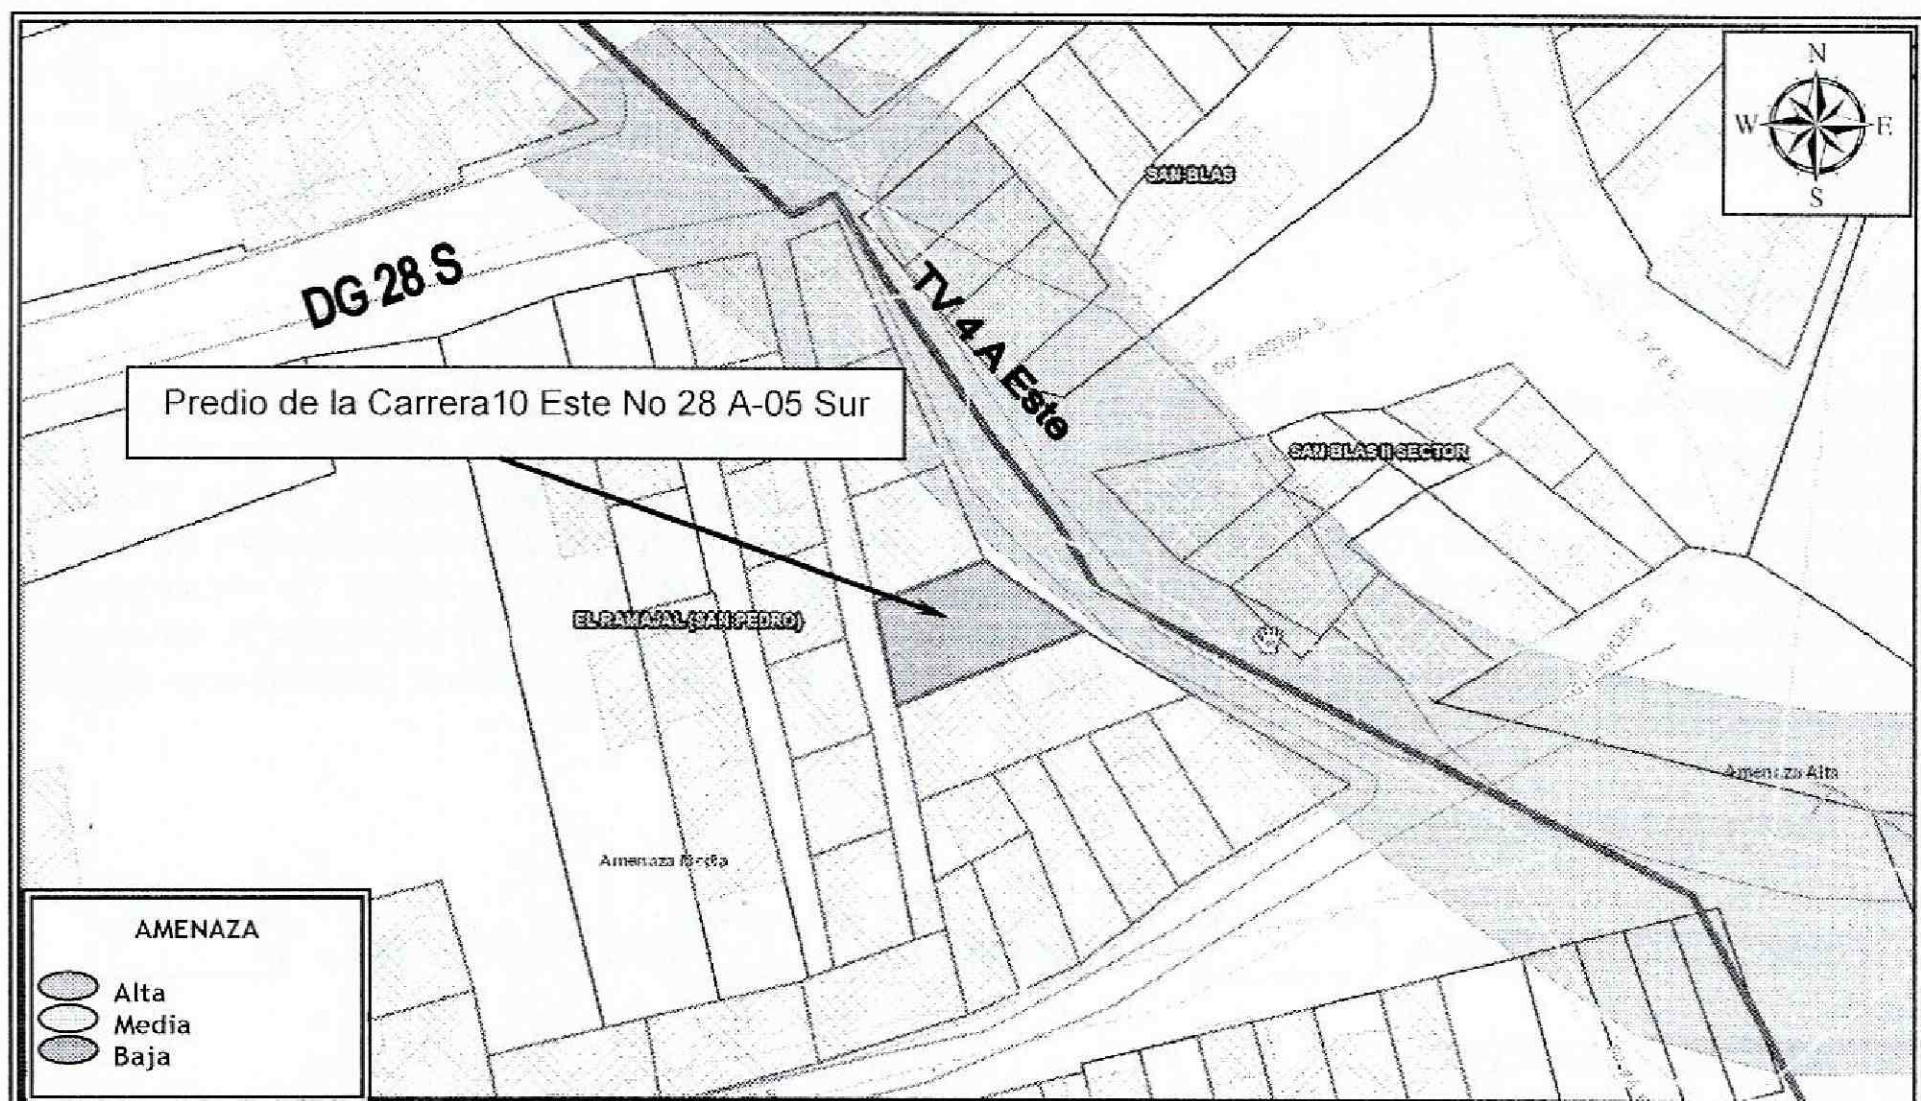
Figura 1. Localización y nivel de Amenaza Media y Alta para el sector donde se localiza el predio de la Carrera10 Este No 28 A-05 Sur. Barrio Ramaial (San Pedro) de la Localidad de San Cristóbal (Imagen e información tomada del GEOPORTAL).
