DIAGNÓSTICO TÉCNICO DI-7610
SUBDIRECCIÓN DE ANÁLISIS DE RIESGOS Y EFECTOS DE CAMBIO CLIMÁTICO
COORDINACIÓN DE ASISTENCIA TECNICA
RAD FOPAE 2014ER17904

DIRECCIÓN	Carrera 56A No. 125A - 34	ÁREA DIRECTA	210 m ²		
SECTOR CATASTRAL	Batan	POBLACIÓN ATENDIDA	3		
UPZ	24 – Niza	FAMILIAS	1	ADULTOS	3
LOCALIDAD	11 – Suba	PREDIOS EVALUADOS	1		
CHIP	AAA0124EJBR	OFICIO REMISORIO	CR-18959

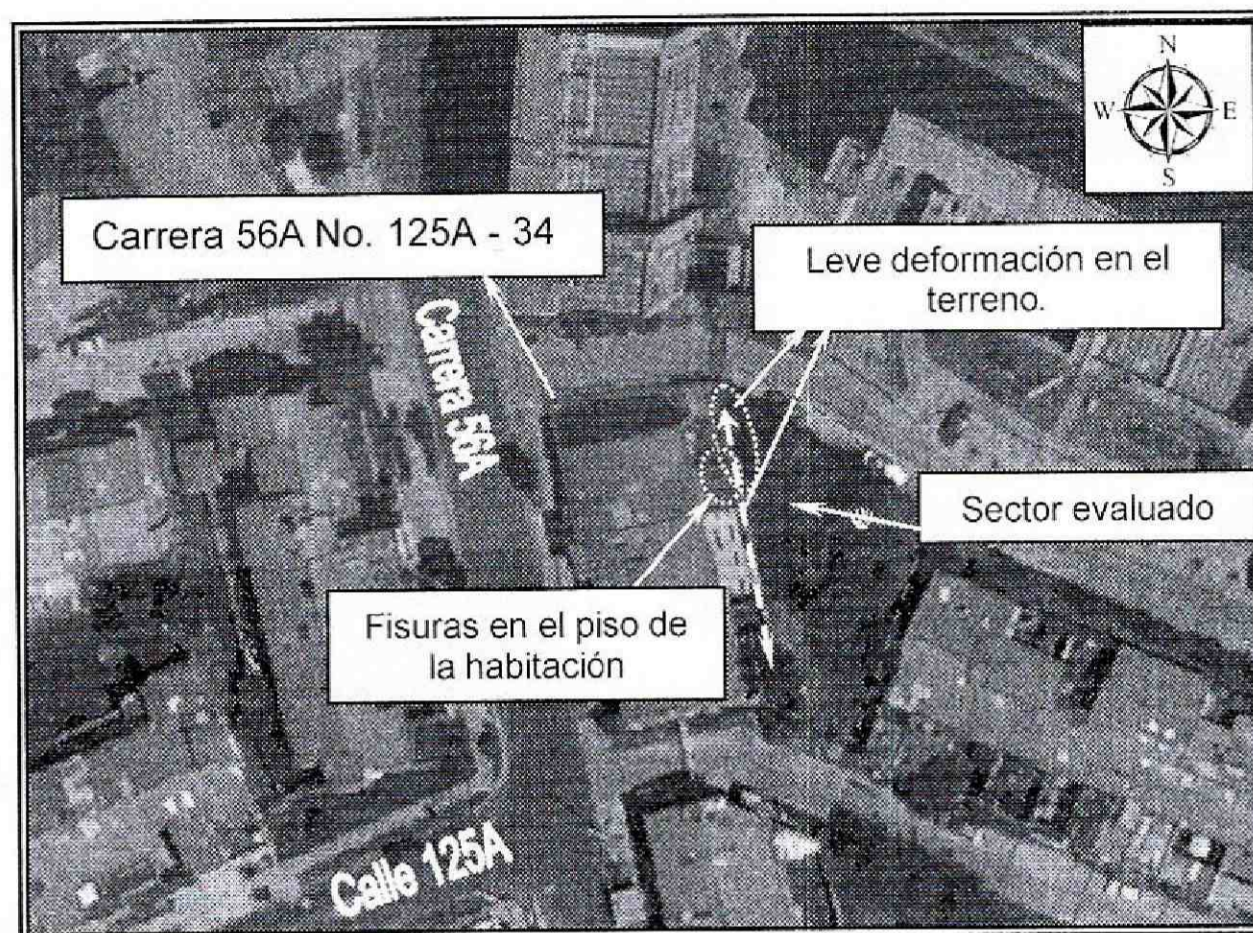
Figura 1. Localización del predio Carrera 56A No. 125A - 34 en el Sector Catastral Batán de la Localidad de Suba y las afectaciones encontradas.
