DIAGNÓSTICO TÉCNICO – DI-7615
SUBDIRECCIÓN DE ANÁLISIS DE RIESGOS Y EFECTOS DE CAMBIO CLIMÁTICO
COORDINACIÓN DE ASISTENCIA TÉCNICA
EVENTO SIRE 2673537

ATENDIÓ: GERSON PAUL SALAZAR MONTAGUTH				SOLICITANTE			
COE	23	MOVIL	6	Unidad Administrativa Especial Cuerpo Oficial de Bomberos de Bogotá – UAECOB			
FECHA	12 de Noviembre de 2014	HORA	12:20	VIGENCIA: Temporal mientras no se modifique significativamente las condiciones físicas del sector.			
DIRECCIÓN	Carrera 23B Este # 11B-20 Sur			ÁREA DIRECTA	60 m ²		
DESARROLLO	Los Laureles Sur Oriental I Sector	POBLACIÓN ATENDIDA:			4		
UPZ	32 – San Blas	FAMILIAS	1	ADULTOS	4	NIÑOS	0
LOCALIDAD	4 – San Cristóbal	PREDIOS EVALUADOS			1		
CHIP	AAA0156WUPP	OFICIO REMISORIO			CR-18969

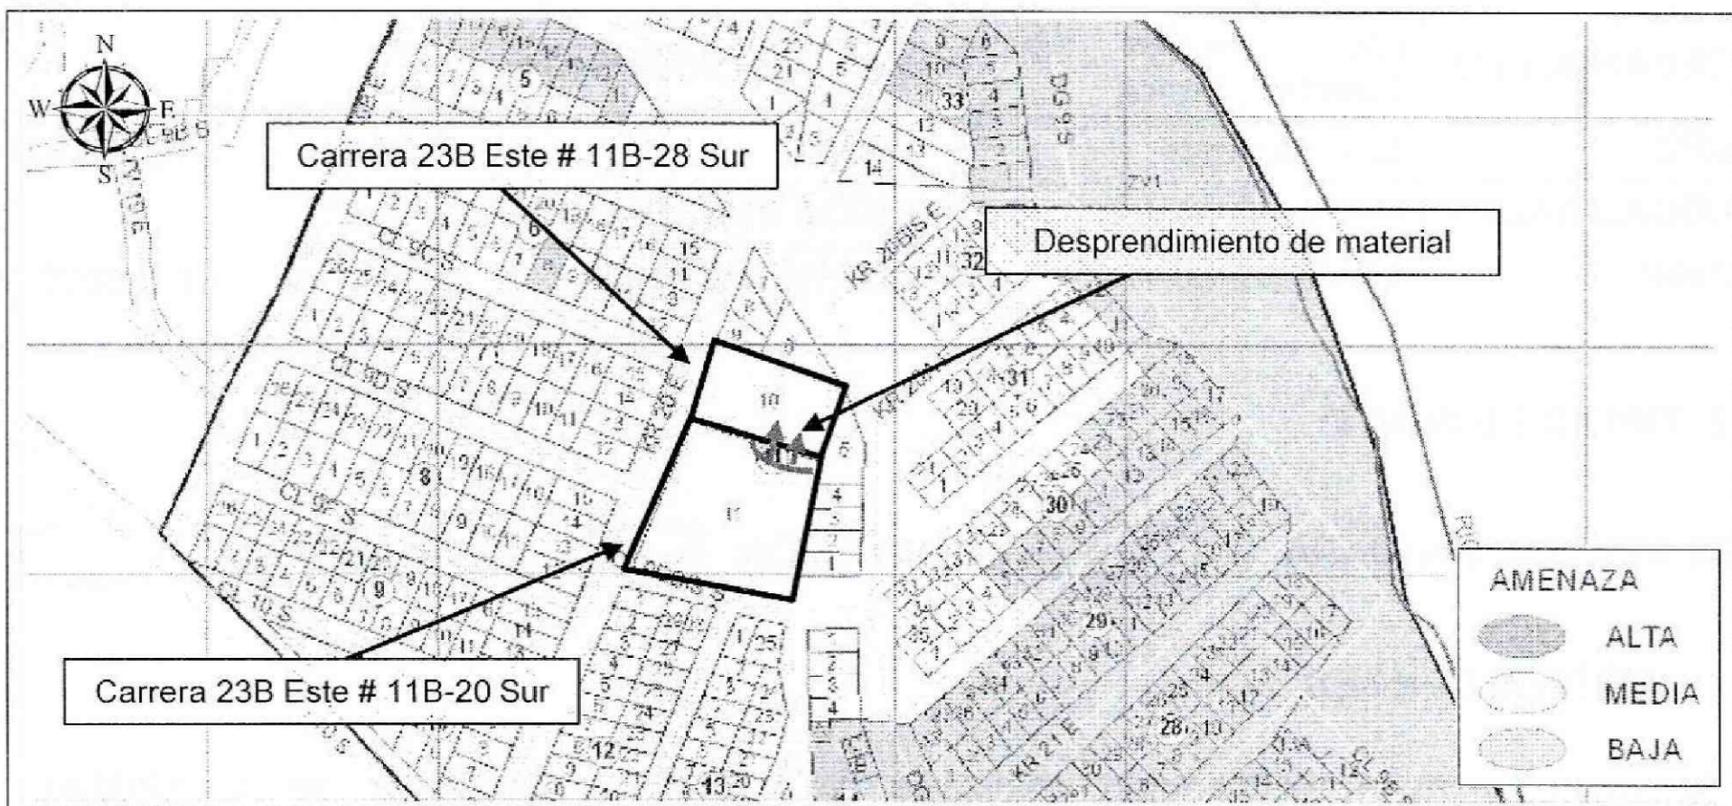
Figura 1. Localización y Clasificación del Nivel de Amenaza Media por Fenómenos de Remoción en Masa del predio de la Carrera 23B Este # 11B-20 Sur, del Desarrollo Los Laureles Sur Oriental I Sector, en la Localidad de San Cristóbal, según Concepto Técnico CT-5231

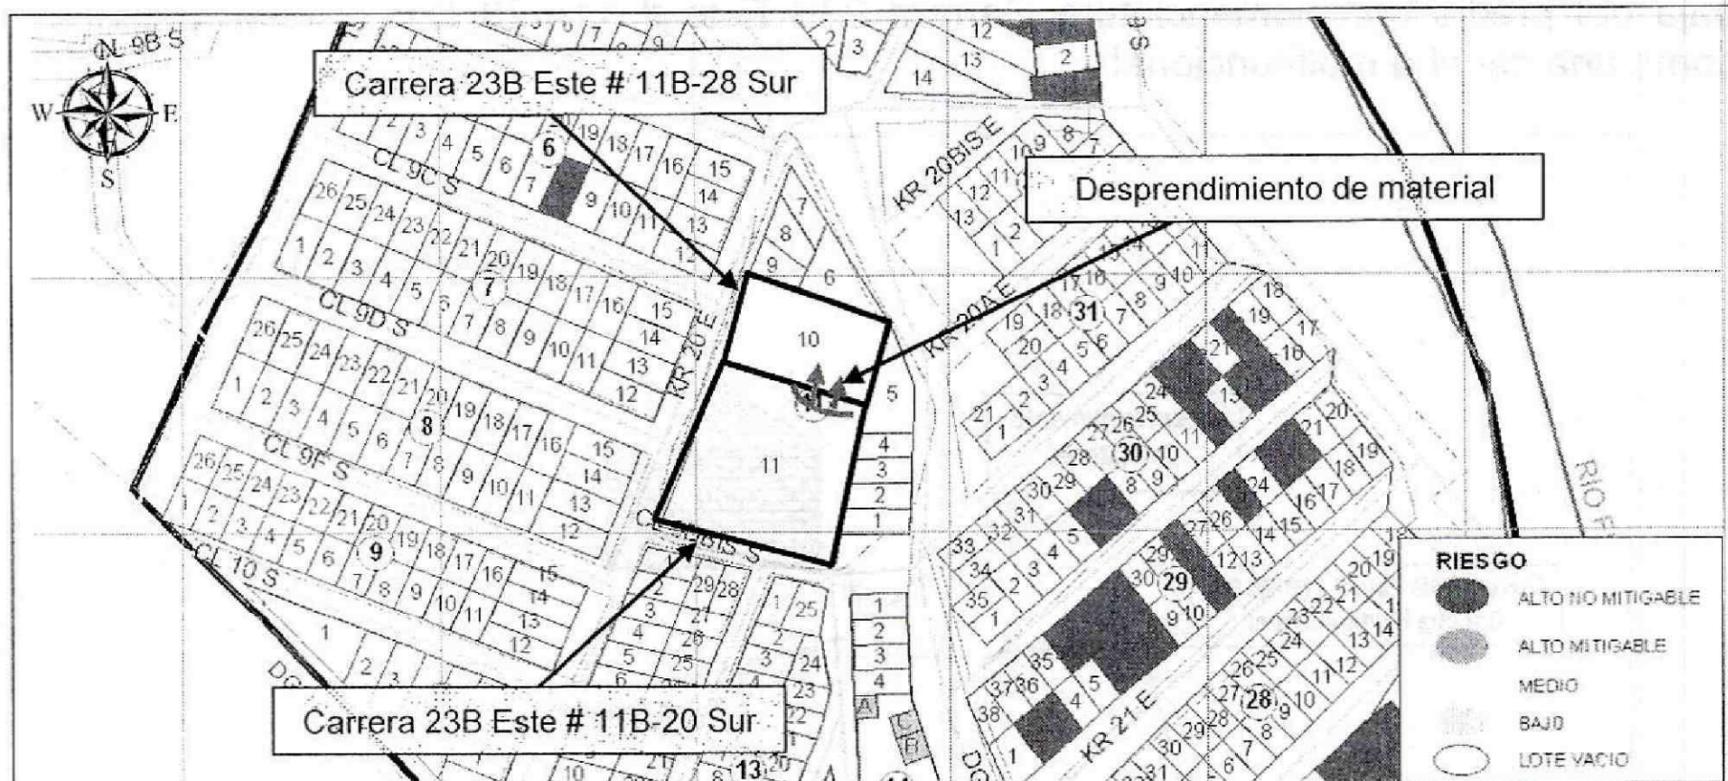
Figura 1. Localización y Clasificación del Nivel de Riesgo Medio por Fenómenos de Remoción en Masa del predio de la Carrera 23B Este # 11B-20 Sur, del Desarrollo Los Laureles Sur Oriental I Sector, en la Localidad de San Cristóbal, según Concepto Técnico CT-5231

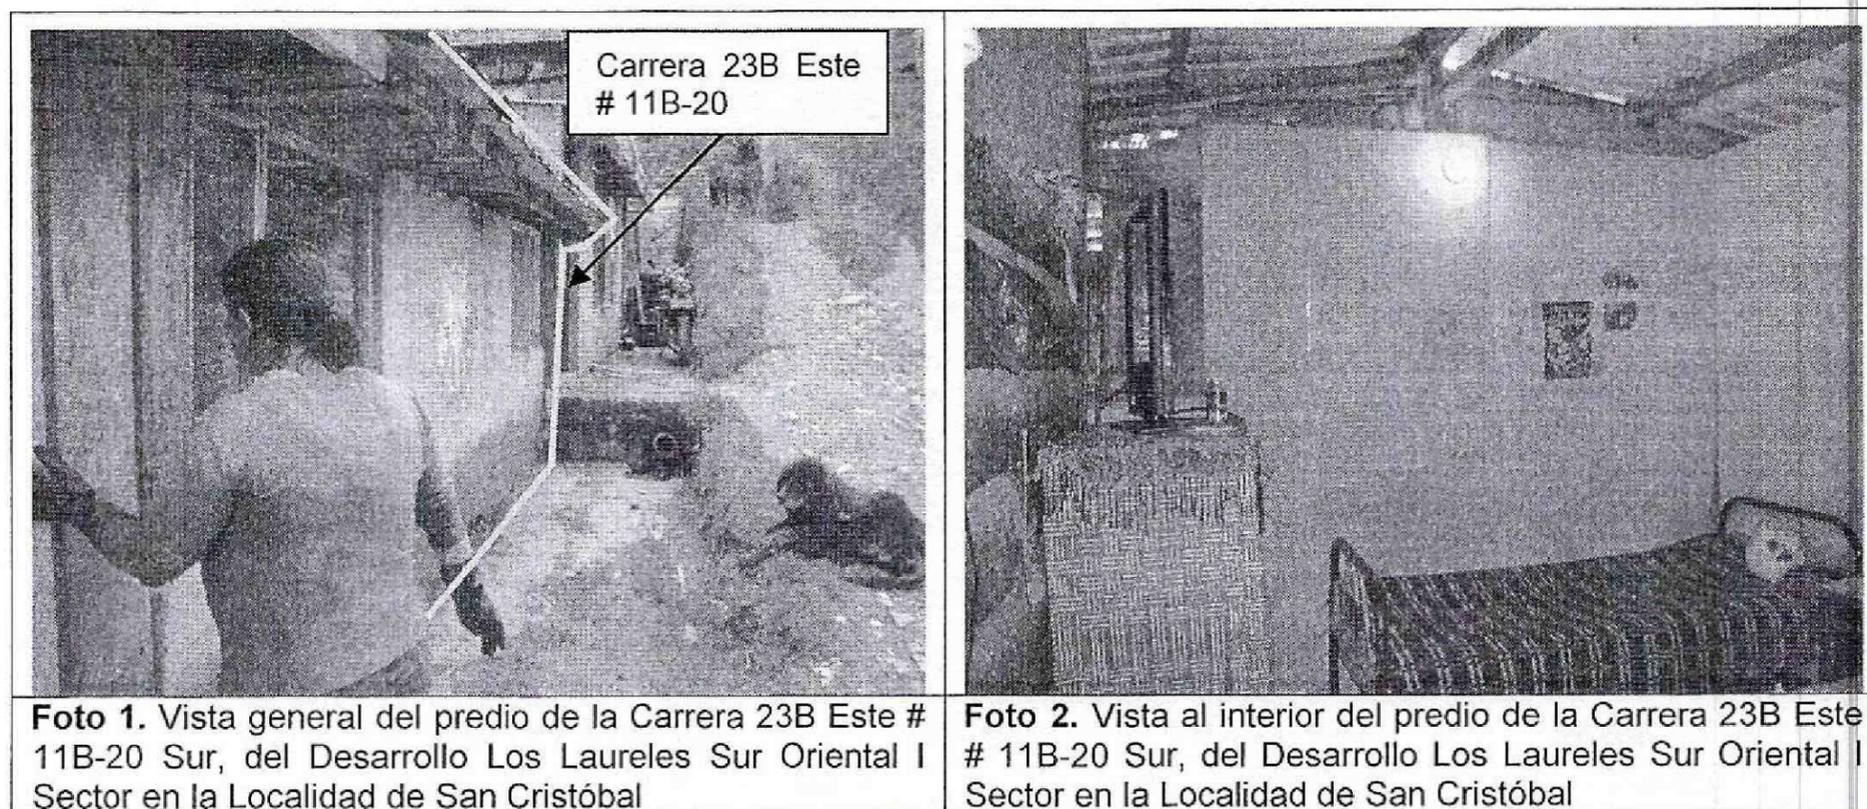
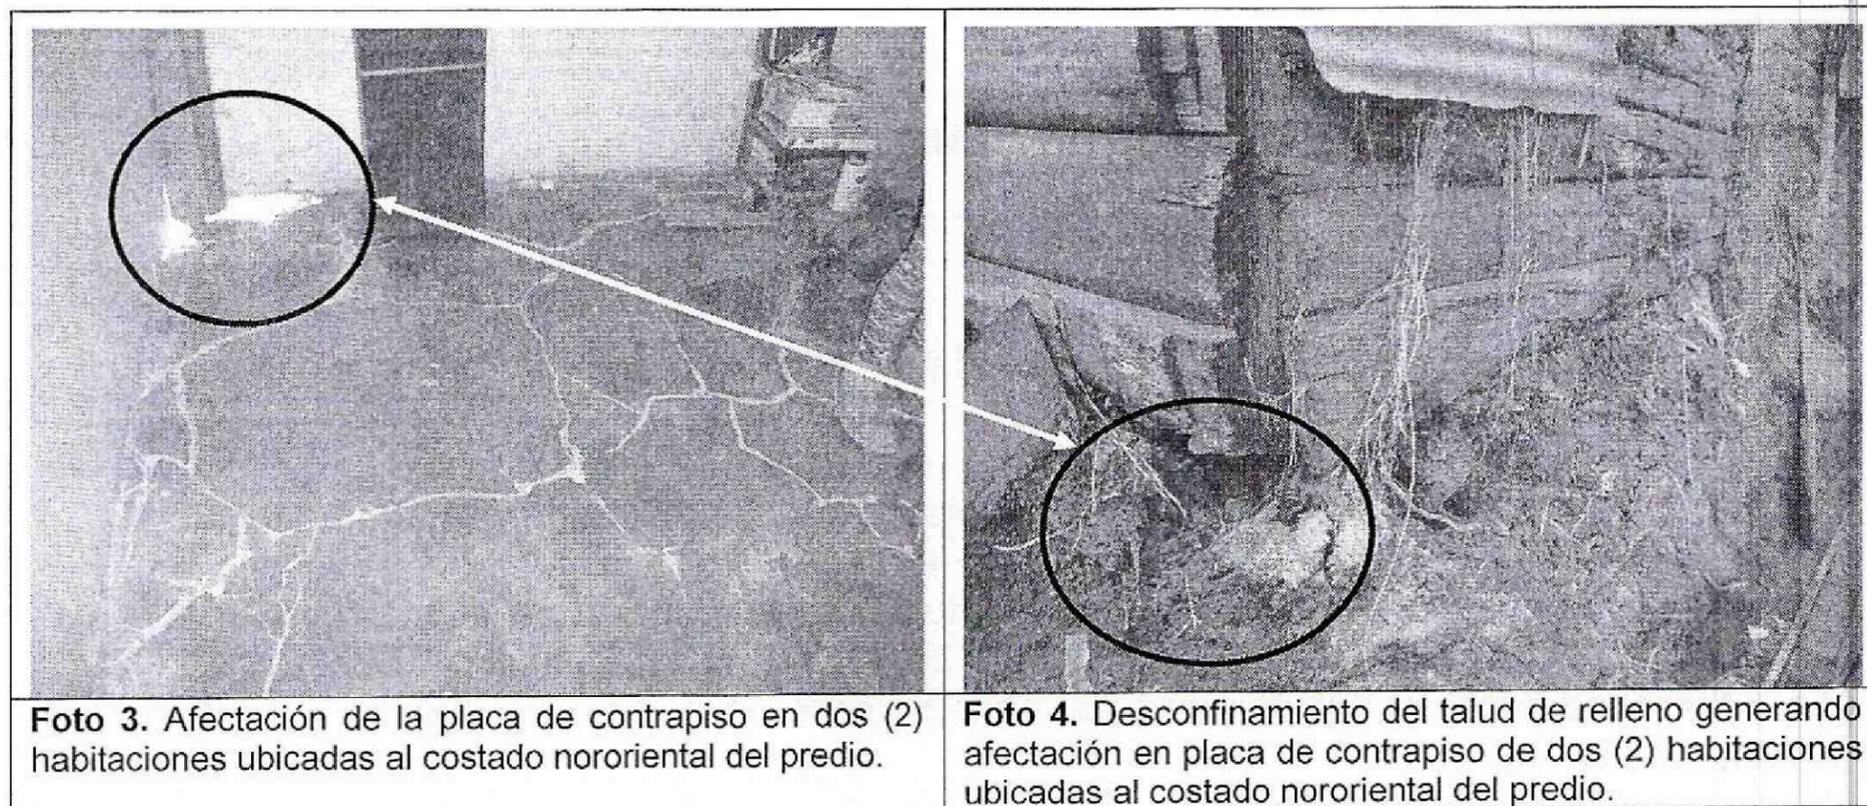
Se presentó el desprendimiento de material en un talud de corte entre predios privados, ubicado al costado nororiental del predio de la Carrera 23B Este # 11B-20 Sur, del Desarrollo Los Laureles Sur Oriental I Sector, en la Localidad de San Cristóbal, con una altura de 2 metros aproximadamente, en una longitud de 10 metros aproximadamente, conformado superficialmente por suelo residual y material vegetal. En el talud no se observan medidas de contención y/o de estabilización ni sistemas de drenaje para el manejo de las aguas de escorrentía superficial o subsuperficial.

El volumen involucrado de material desprendido es de aproximadamente 2m³, el cual generó el desconfinamiento del talud de relleno que se realizó para emplazamiento de la vivienda de la Carrera 23B Este # 11B-20 Sur, del Desarrollo Los Laureles Sur Oriental I Sector en la Localidad de San Cristóbal, material que se depositó en la parte

Teniendo en cuenta la posibilidad de que se presenten en el futuro inmediato mayores desprendimientos del talud de relleno, y dado las afectaciones evidenciadas en las dos (2) habitaciones ubicadas al costado nororiental del predio con Carrera 23B Este # 11B-20 Sur, del Desarrollo Los Laureles Sur Oriental I Sector en la Localidad de San Cristóbal, se recomienda la restricción parcial de uso de dichos espacios, hasta tanto se garantice su estabilidad y habitabilidad de los mismos.
