DIAGNÓSTICO TÉCNICO DI-7617
SUBDIRECCIÓN DE ANÁLISIS DE RIESGOS Y EFECTOS DE CAMBIO CLIMÁTICO
COORDINACIÓN DE ASISTENCIA TÉCNICA
RAD IDIGER 2014ER19162

DIRECCIÓN	Calle 65 Sur No. 5-29 Este	ÁREA DIRECTA	100m ²		
BARRIO	La Fiscala los Tres Laureles.	POBLACIÓN ATENDIDA	6		
UPZ	56 – Danubio.	FAMILIAS	1	ADULTOS	5
				NIÑOS	1
LOCALIDAD	05 – Usme.	PREDIOS EVALUADOS	1		
CHIP	AAA0145WZSY	OFICIO REMISORIO	CR-18975.

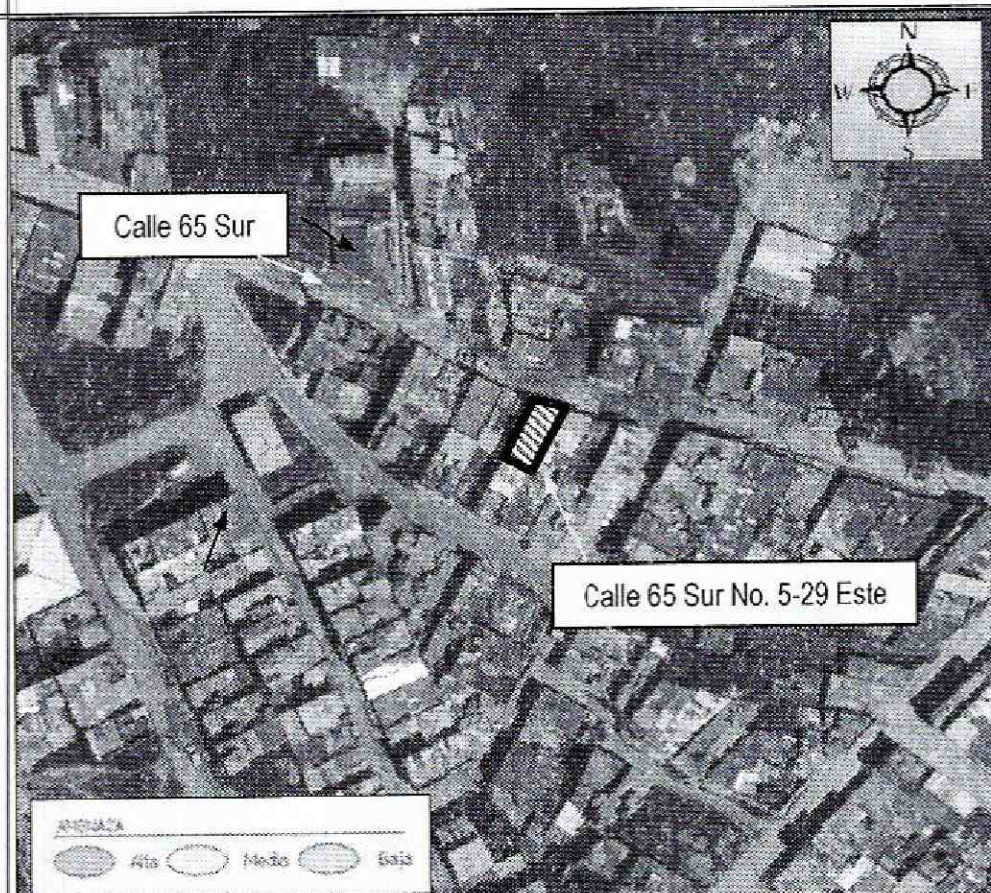
Figura 1. Aerofotografía del sector donde se ubica el predio de la Calle 65 Sur No. 5-29 Este, en el barrio la Fiscala los Tres Laureles de la localidad de Usme, se observa que se encuentra consolidado parcialmente urbanísticamente.
