DIAGNÓSTICO TÉCNICO DI-7645
SUBDIRECCIÓN DE ANÁLISIS DE RIESGOS Y EFECTOS DE CAMBIO CLIMÁTICO
COORDINACIÓN DE ASISTENCIA TECNICA
RAD IDIGER 2014ER20285

DIRECCIÓN	Calle 1B No. 1B-11	ÁREA DIRECTA	3.000 m2		
BARRIO	El Triunfo	POBLACIÓN ATENDIDA	50		
UPZ	96 – Lourdes	FAMILIAS	2	ADULTOS	50
LOCALIDAD	03 – Santa Fe	PREDIOS EVALUADOS	2		
CHIP	AAA0033TYRJ	OFICIO REMISORIO	CR-19032

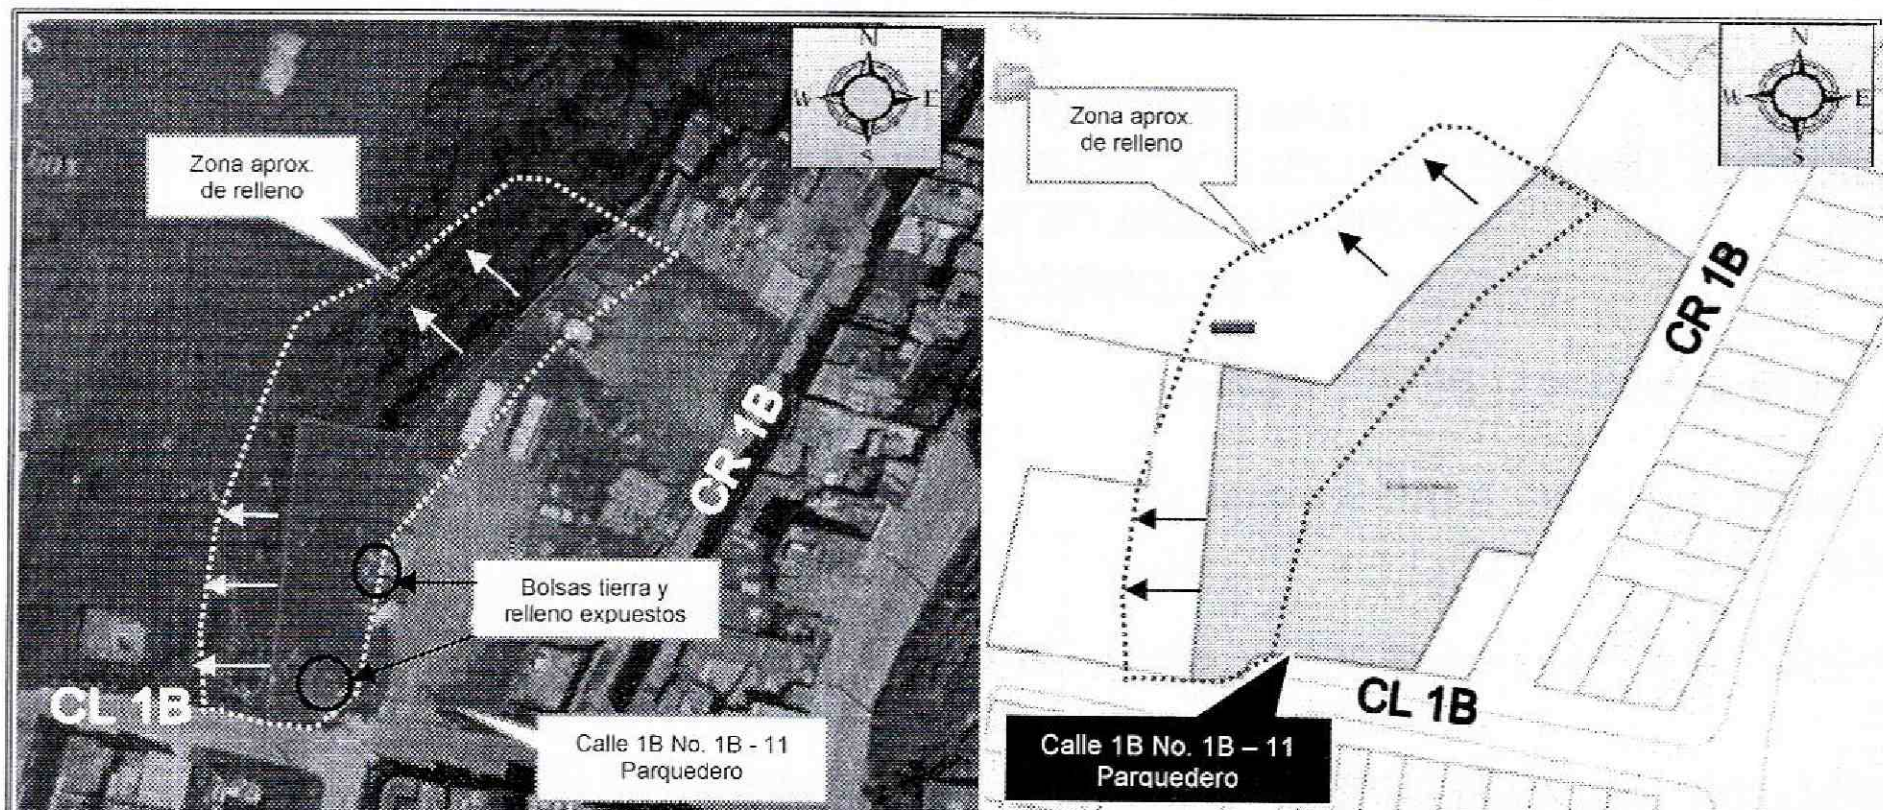
Figura 1. Localización del predio de la Calle 1B No. 1B – 11, Barrio el Triunfo de la Localidad de Santa Fe y ubicación aproximada del área de relleno de escombros.
