DIAGNÓSTICO TÉCNICO – DI-7652
SUBDIRECCIÓN DE ANÁLISIS DE RIESGOS Y EFECTOS DE CAMBIO CLIMÁTICO
COORDINACIÓN DE ASISTENCIA TÉCNICA
EVENTO SIRE 2685233

ATENDIÓ: GERSON PAUL SALAZAR MONTAGUTH				SOLICITANTE			
COE	23	MOVIL	5	Alcaldía Localidad de Ciudad Bolívar			
FECHA	26 de Noviembre de 2014	HORA	10:35	VIGENCIA: Temporal mientras no se modifique significativamente las condiciones físicas del sector.			
DIRECCIÓN	Carrera 16 # 80A-08 Sur			ÁREA DIRECTA	70 m ²		
BARRIO	Divino Niño		POBLACIÓN ATENDIDA:			8	
UPZ	68 – Tesoro		FAMILIAS	1	ADULTOS	5	NIÑOS 3
LOCALIDAD	19 - Ciudad Bolívar		PREDIOS EVALUADOS			1	
CHIP	AAA0172DJNN		OFICIO REMISORIO			CR-19047

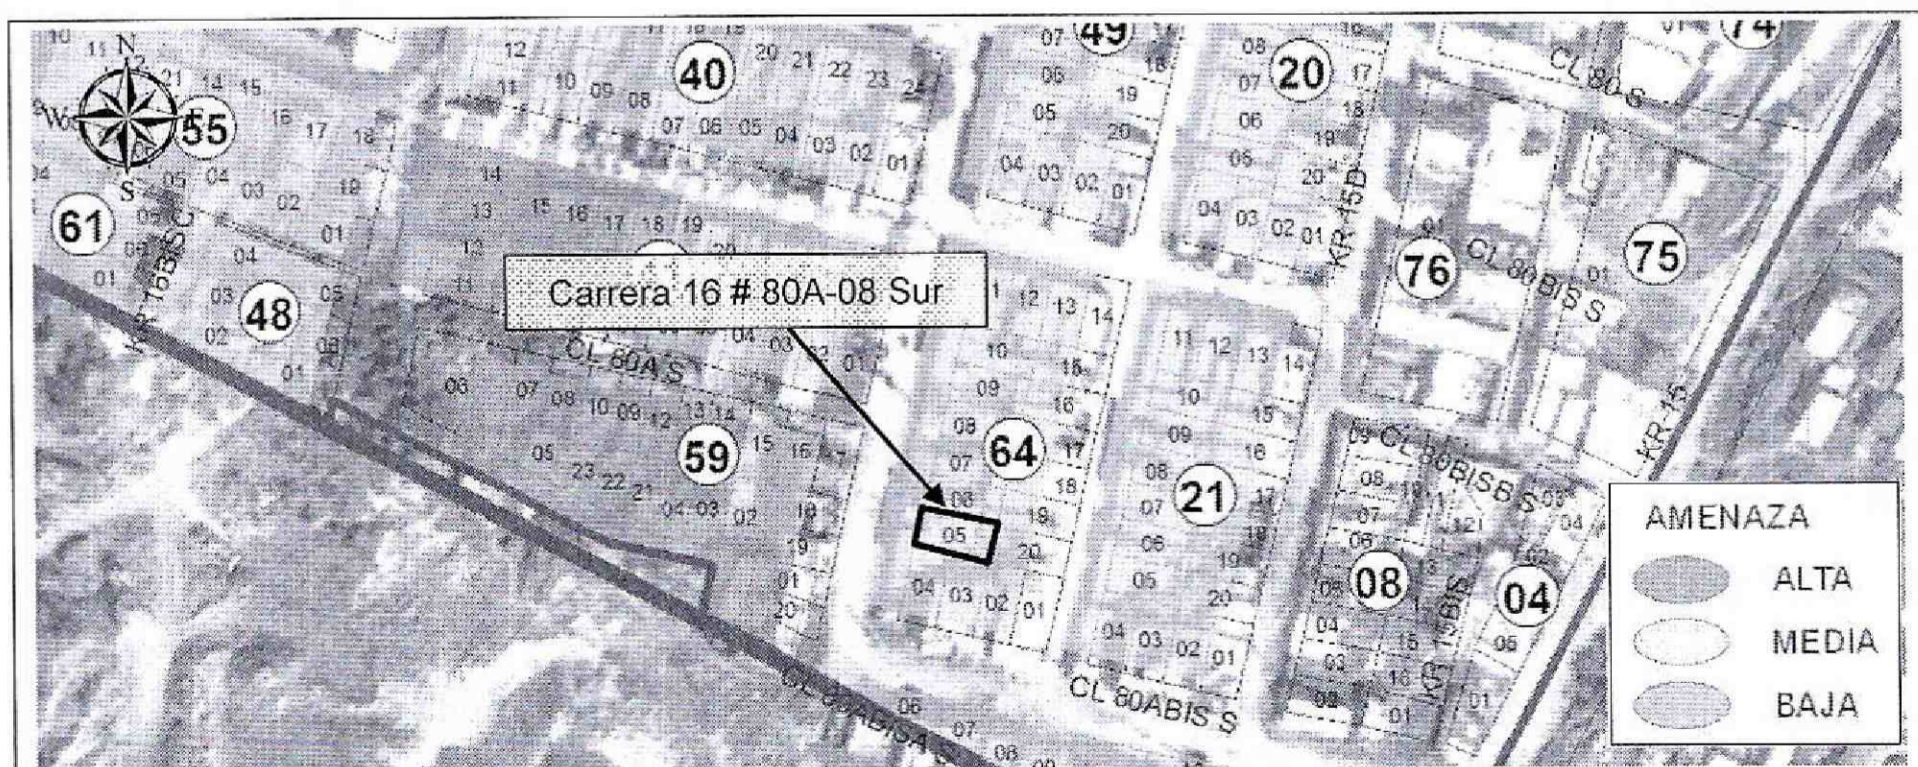
De acuerdo con en el Concepto Técnico CT-4469, el predio de la Carrera 16 # 80A-08 Sur, del Barrio Divino Niño, en la Localidad de Ciudad Bolívar, presenta entre otros casos una Clasificación y Zonificación de Amenaza Media y una Clasificación y Categorización de Riesgo Medio por Fenómenos de Remoción en Masa. El CT-4469 adicionalmente recomienda "...debe implementar obras de reforzamiento estructural con el propósito de garantizar condiciones óptimas de habitabilidad y llevar las edificaciones construidas al cumplimiento de las actuales Normas Colombianas de Diseño y Construcción Sismo Resistente...", razón por la cual, para cualquier intervención que se vaya a desarrollar sobre el mismo, se debe consultar la reglamentación urbanística definida para éste sector, por la Secretaría Distrital de Planeación SDP, con el objeto de establecer aspectos que no son competencia del Instituto Distrital de Gestión de Riesgos y Cambio Climático – IDIGER, relacionados con las restricciones y/o condicionamientos al uso del suelo, definidas para el sector donde se ubica el predio en referencia.

Figura 1. Localización y Clasificación del Nivel de Amenaza Media por Fenómenos de Remoción en Masa del predio de la Carrera 16 # 80A-08 Sur, del Barrio Divino Niño, en la Localidad de Ciudad Bolívar, según Concepto Técnico CT-4469.

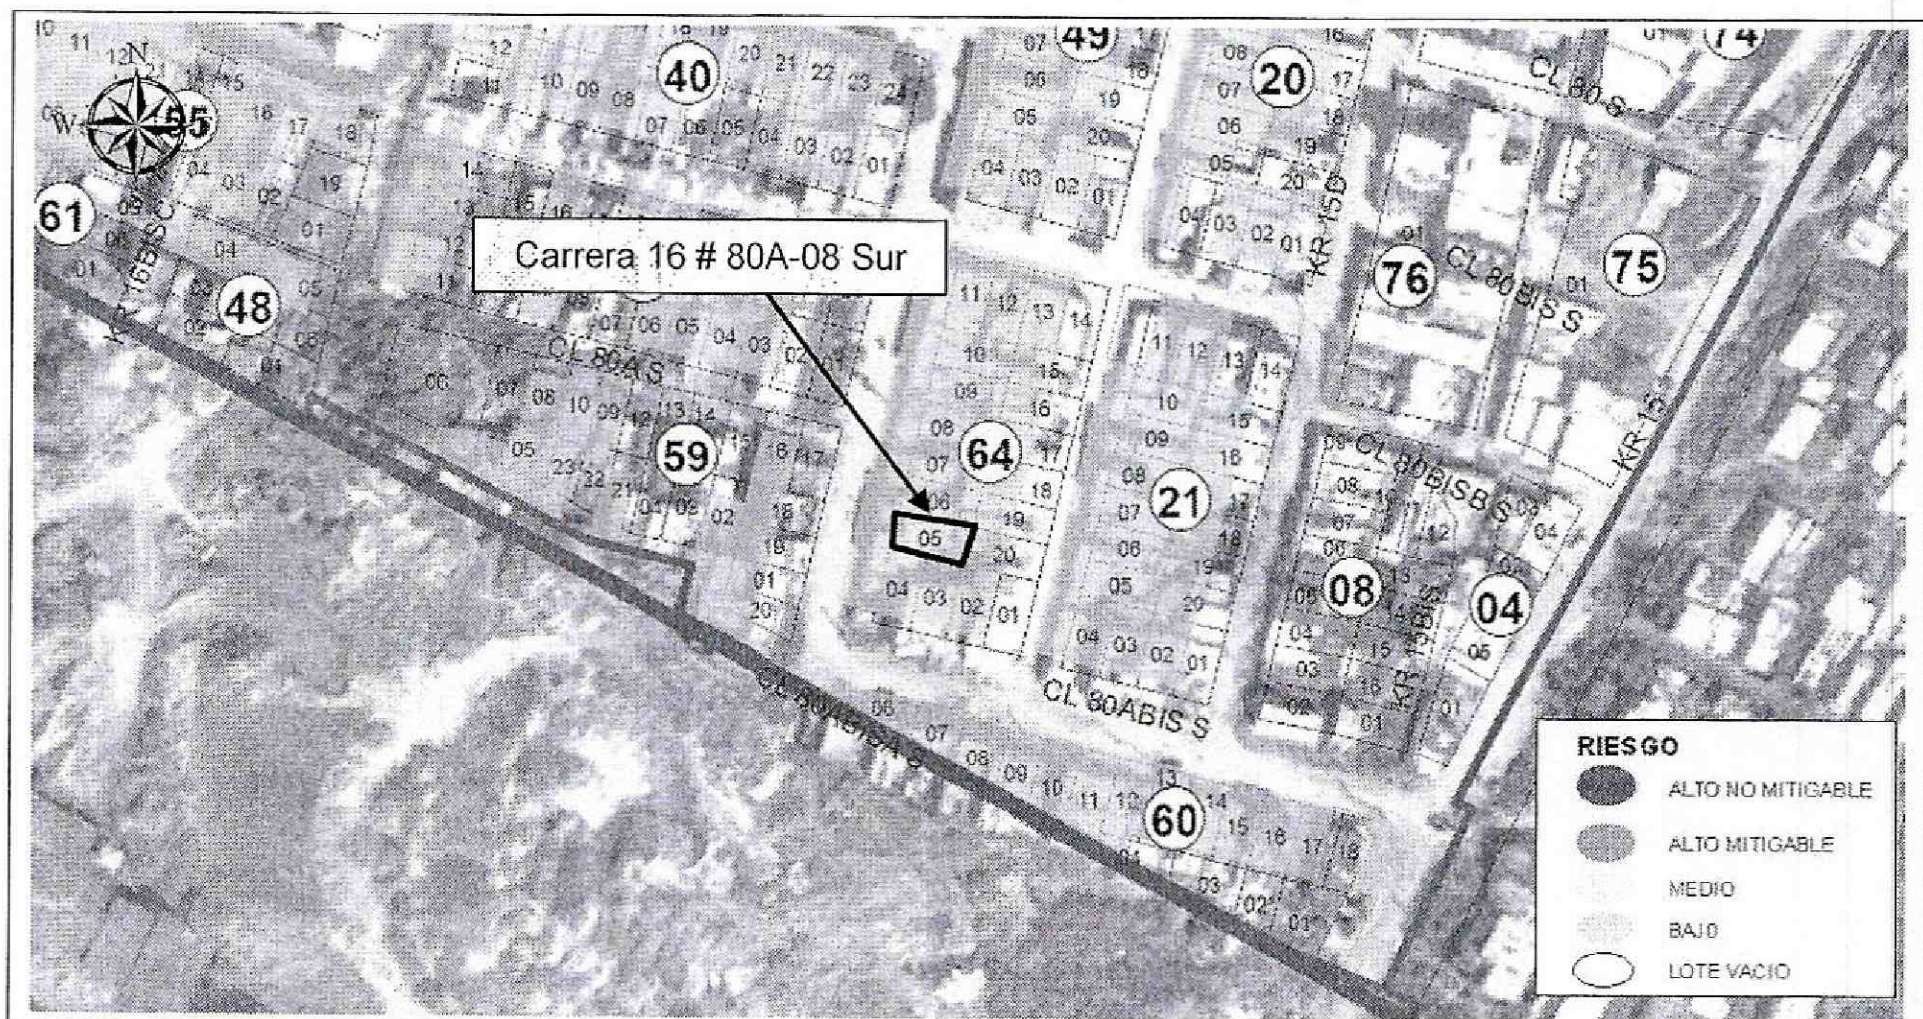
Figura 2. Localización y Clasificación del Nivel de Riesgo Medio por Fenómenos de Remoción en Masa del predio de la Carrera 16 # 80A-08 Sur, del Barrio Divino Niño, en la Localidad de Ciudad Bolívar, según Concepto Técnico CT-4469.
