DIAGNÓSTICO TÉCNICO DI-7677 SUBDIRECCIÓN DE ANÁLISIS Y MITIGACIÓN DE RIESGOS COORDINACIÓN DE ASISTENCIA TÉCNICA EVENTO DE EMERGENCIA 2699516

DIRECCIÓN	Transversal 20 D Bis A No. 68 L – 10 Sur ÁREA DIREC			CTA 500 m ²			
BARRIO	Juan Jose Rondon – La Casona	POBLACIÓN ATENDIDA:		40			
UPZ	66 – San Francisco	FAMILIAS	5	ADULTOS	25	NIÑOS	15
LOCALIDAD 19 – Ciudad Bolívar		PREDIOS EVALUADOS		4			
CHIP	AAA0027YAFZ	OFICIO REMISORIO		CR - 19079

2. TIPO DE EVENTO				
REMOCIÓN EN MASA	X	INUNDACIÓN] ESTRUCTURAL

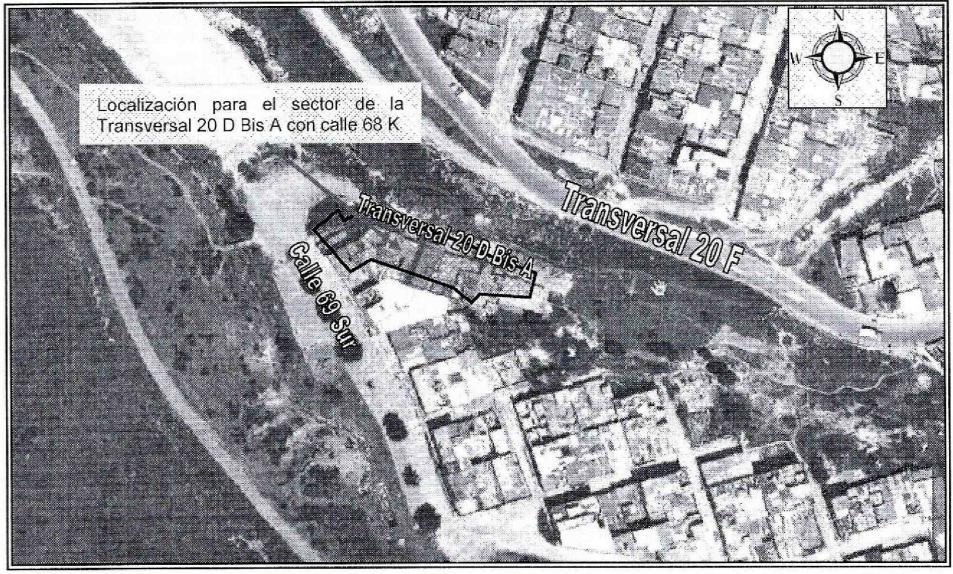
DOCUMENTO	FECHA	DESCRIPCIÓN / RECOMENDACIONES
		D Bis A a la altura de la Calle 68 K, se encuentra comprometidas en la actualidad por los desprendimientos de materia que se presentaron en esta zona y que comprometieron una franja aproximada de 2 metro de ancho por 20 metros de longitud.
		A la Empresa de Acueducto y Alcantarillado de Bogotá - EAAB, desde su competencia, adelantar y/o tramitar el mantenimiento y revisión de las redes de acueducto y alcantarillado en el sector ubicado en la Transversal 20 D Bis A con Calle 68 k Sur del Barrio Juan José Rondón de la Localidad de Ciudad Bolívar, con el fin de garantizar el adecuado funcionamiento de las mismas y descartar y/o evitar la posible presencia de fugas en dichas redes, producto del desempate y/o rupturas de las mismas, que posiblemente pudieren estar generando el flujo de escorrentía superficial y sub-superficial en el talud de corte evaluado.

Figura 1. Fotografía área del sector de la Transversal 20 D Bis A con calle 68 k a la altura del predio de la Transversal 20 D Bis A No 68 K-28 del Barrio Juan Jose Rondon de la Localidad de Ciudad Bolivar.

- A la Empresa de Acueducto y Alcantarillado de Bogotá EAAB, desde su competencia, adelantar y/o tramitar el mantenimiento y revisión de las redes de acueducto y alcantarillado en el sector ubicado en la Transversal 20 D Bis A con Calle 68 k Sur del Barrio Juan José Rondón de la Localidad de Ciudad Bolívar, con el fin de garantizar el adecuado funcionamiento de las mismas y descartar y/o evitar la posible presencia de fugas en dichas redes, producto del desempate y/o rupturas de las mismas, que posiblemente pudieren estar generando el flujo de escorrentía superficial y sub-superficial en el talud de corte evaluado.

- Se recomienda a la Alcaldía Local de Ciudad Bolívar, con su oficina de obras realizar un monitoreo frecuente al sector de la Transversal 20 D Bis A con Calle 68 k Sur del Barrio Juan José Rondón de la Localidad de Ciudad Bolívar; lo anterior para prevenir y/o determinar posibles afectaciones que se puedan presentar en las viviendas y demás equipamientos públicos y privados aledaños a la zona del proceso de remoción en masa.
