DIAGNÓSTICO TÉCNICO - DI No. 7684
SUBDIRECCIÓN DE ANÁLISIS DE RIESGOS Y EFECTOS DEL CAMBIO CLIMÁTICO
COORDINACIÓN DE ASISTENCIA TÉCNICA
RADICADO FOPAE 2014ER19912

DIRECCIÓN	Calle 96 No. 12-55	ÁREA DIRECTA	0.01 Ha		
SECTOR CATASTRAL	Chicó Norte II Sector	POBLACIÓN ATENDIDA	200		
UPZ	97 – Chicó Lago	FAMILIAS	0	ADULTOS	200
		NIÑOS	0		
LOCALIDAD	2 – Chapinero	PREDIOS EVALUADOS	1		
CHIP	AAA0092RRYN	OFICIO REMISORIO	CR- 19089

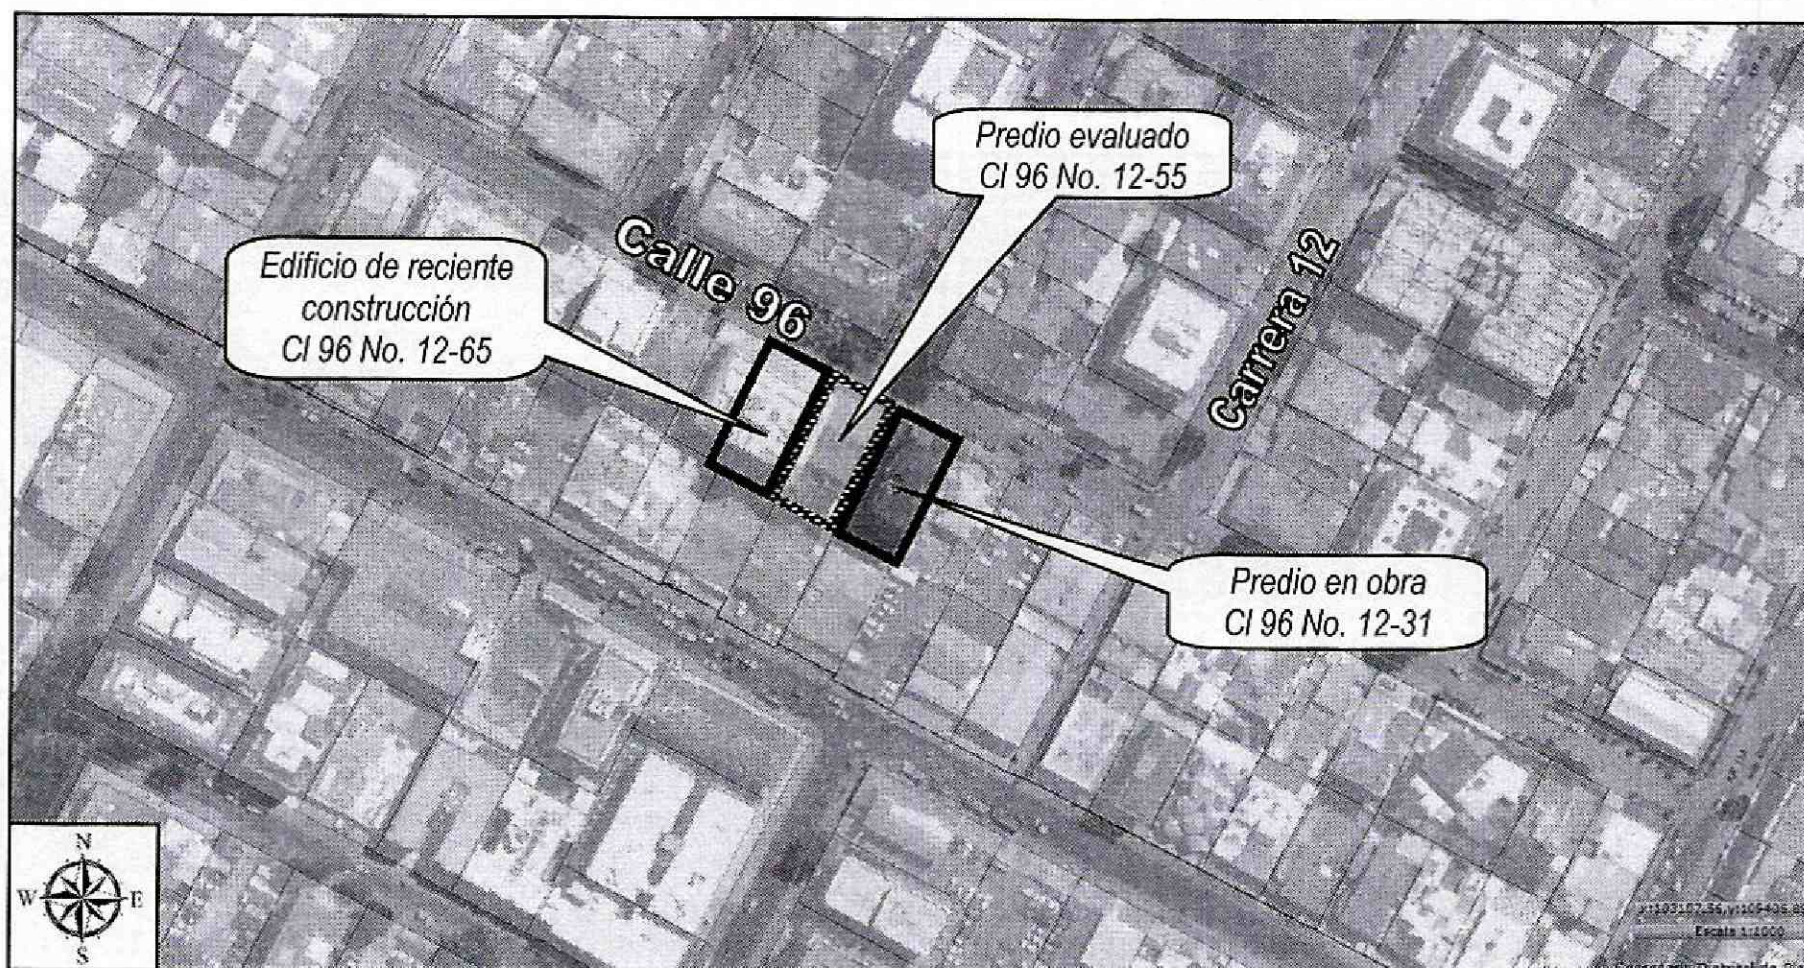
Figura 1. Localización del predio de la Calle 96 No. 12-55 Sector Catastral Chicó Norte II Sector de la Localidad de Chapinero, con respecto a la ubicación de las obras aledañas

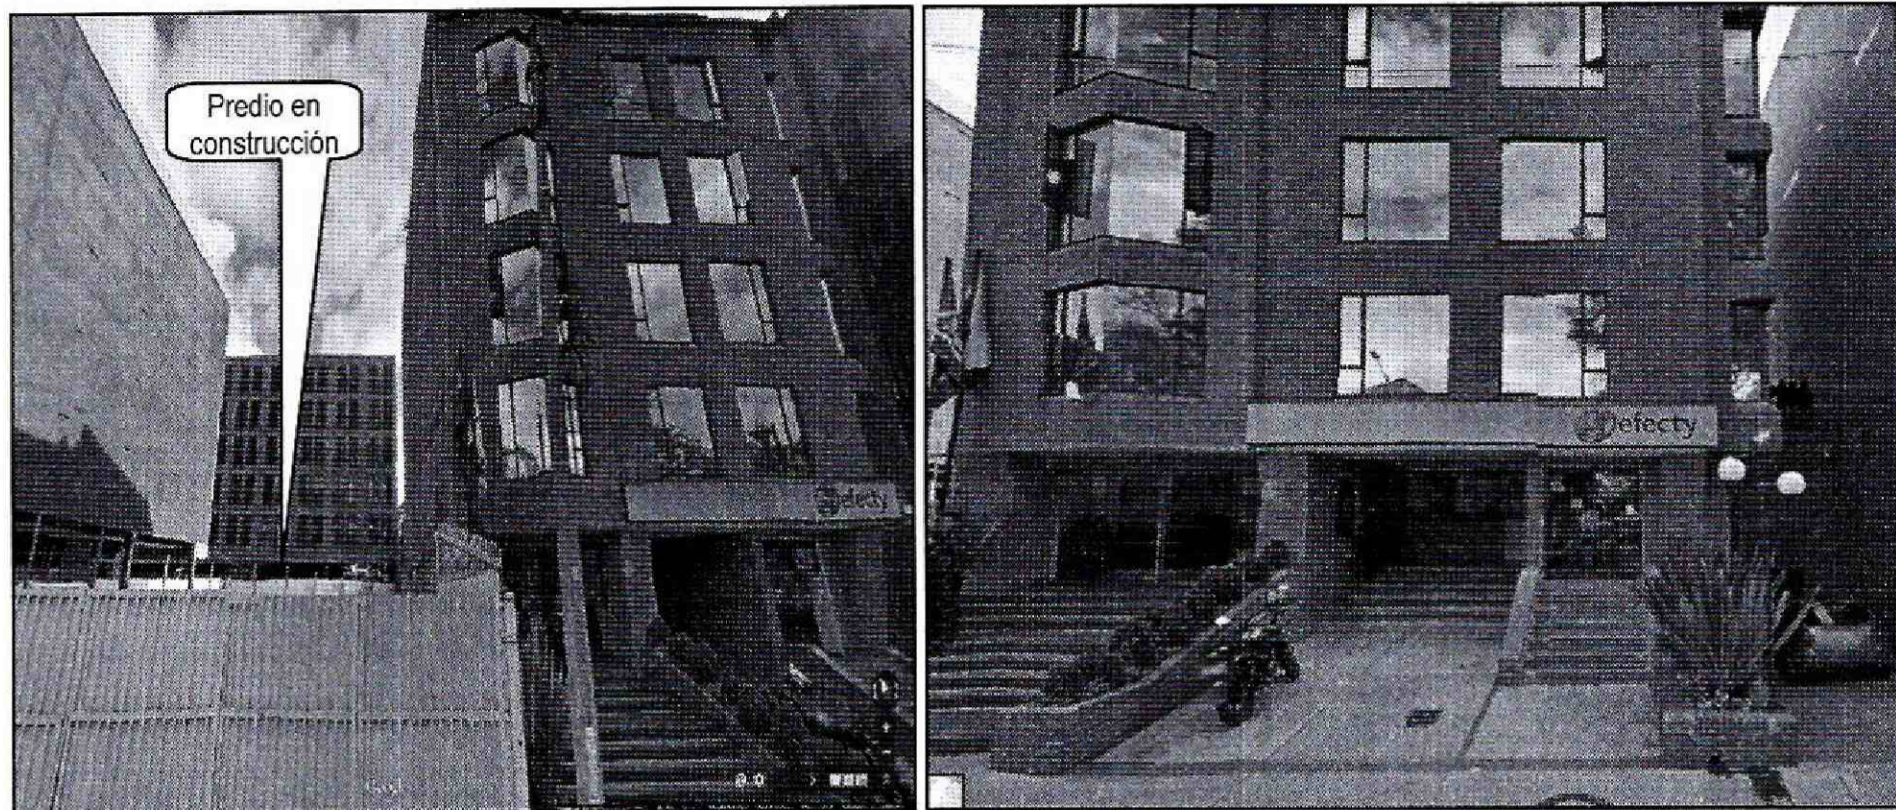
Fotografía 1 y 2. Localización del predio de la Calle 96 No. 12-55 Sector Catastral Chicó Norte II Sector de la Localidad de Chapinero
