DIAGNÓSTICO TÉCNICO DI - 7703
SUBDIRECCIÓN DE ANÁLISIS DE RIESGOS Y EFECTOS DE CAMBIO CLIMÁTICO
COORDINACIÓN DE ASISTENCIA TÉCNICA
COMUNICACIÓN INTERNA 2014IE2584
RADICADO No. 2014ER21448
RADICADO No. 2014ER21610
RADICADO No. 2014ER22211

DIRECCIÓN	Calle 21 Sur No 12 C-03 Este	ÁREA DIRECTA	500 m ²	
BARRIO	Balcon de la Castaña	POBLACIÓN ATENDIDA	6	
UPZ	32 San Blas	FAMILIAS	1	ADULTOS
LOCALIDAD	San Cristóbal	PREDIOS EVALUADOS	4	NIÑOS
CHIP	AAA0000SHJZ	OFICIO REMISORIO	3	2

REMOCIÓN EN MASA INUNDACIÓN ESTRUCTURAL

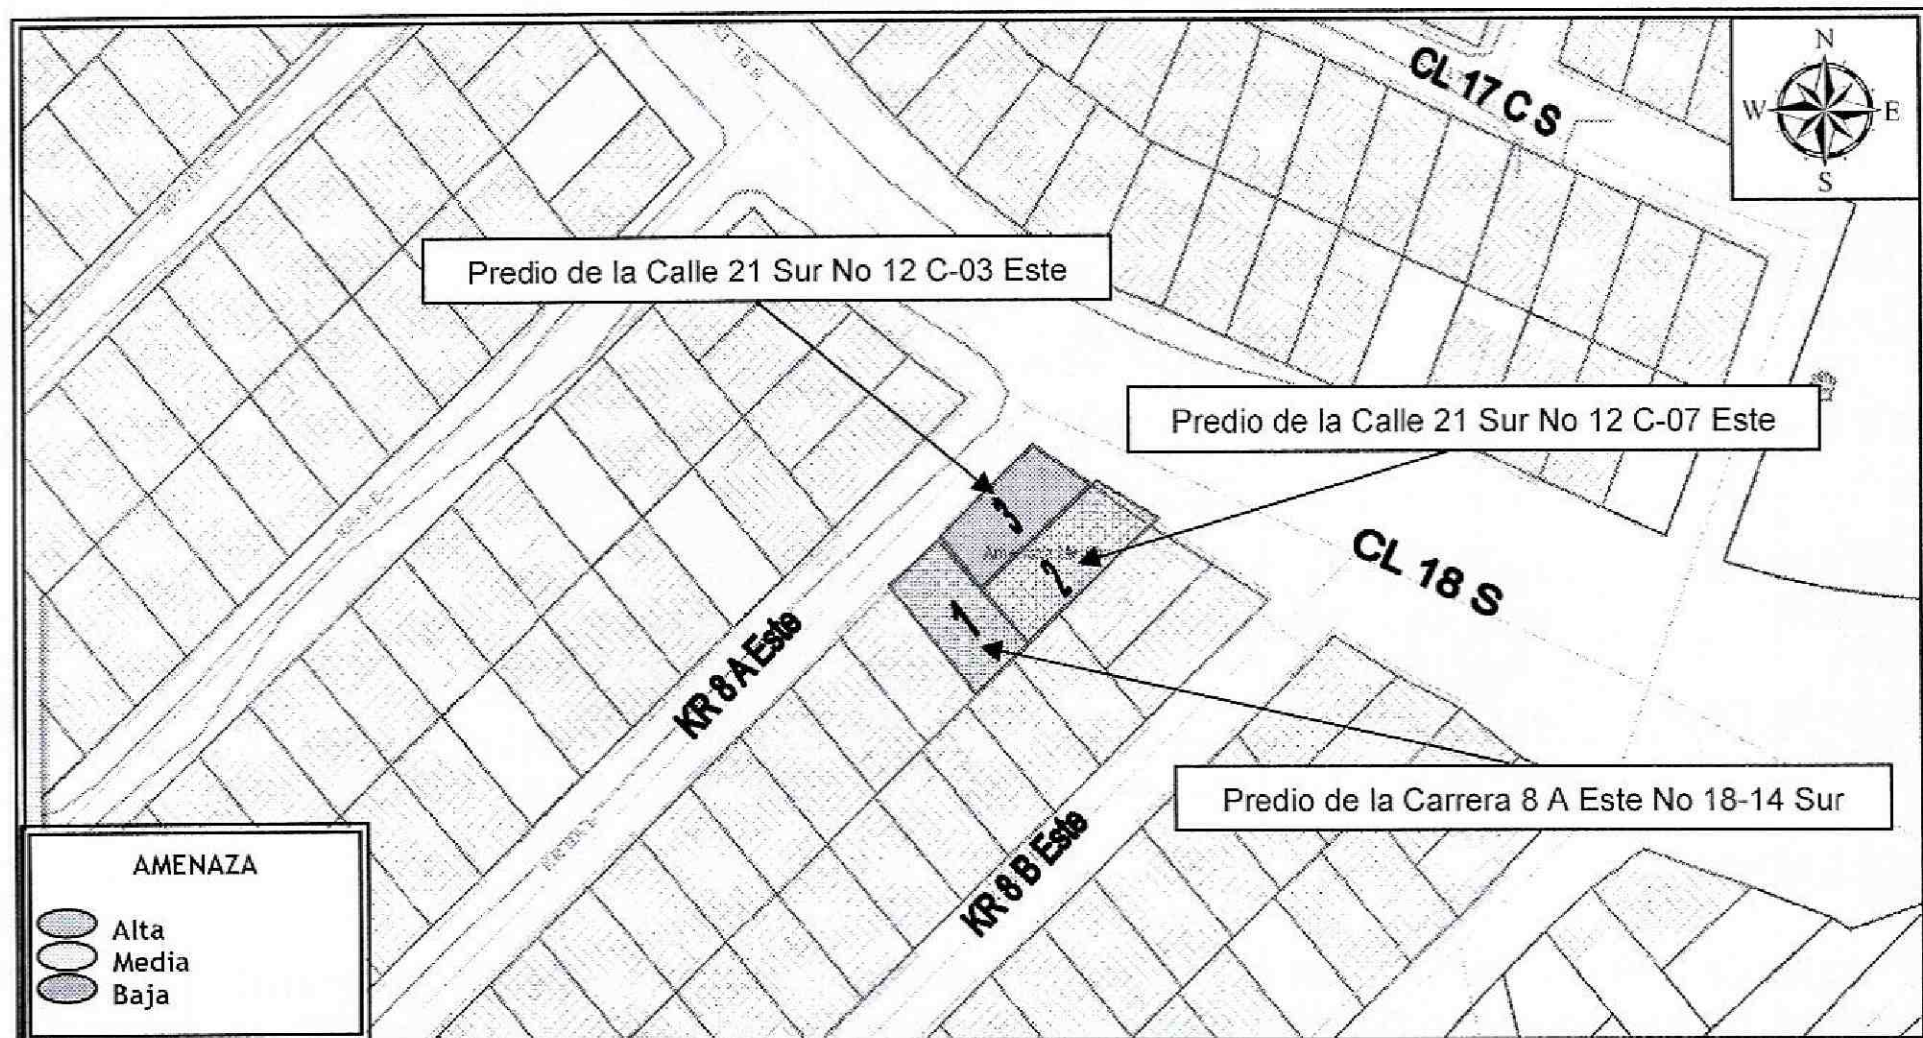
De acuerdo con el Plano Normativo de Amenaza por Remoción en Masa del Plan de Ordenamiento Territorial de Bogotá – POT (Decreto 190 de 2004), el sector donde se localiza el predio de Calle 21 Sur No 12 C-03 Este, presenta **AMENAZA MEDIA** por Procesos de Remoción en Masa.

Figura 1. Localización y nivel de Amenaza Media para el sector donde se localiza el predio de Predio de la Calle 21 Sur No 12 C-03 Este, Barrio El Balcón de la Castaña de la Localidad de San Cristóbal (Imagen e información tomada del GEOPORTAL).
