DIAGNÓSTICO TÉCNICO – DI-7708
SUBDIRECCIÓN DE ANÁLISIS DE RIESGOS Y EFECTOS DE CAMBIO CLIMÁTICO
COORDINACIÓN DE ASISTENCIA TÉCNICA
RADICADO FOPAE2014ER21540.
EVENTO SIRE 2721718

| DIRECCIÓN | Carrera 5B 27-80 | ÁREA DIRECTA | 0.01 Ha | | | | |

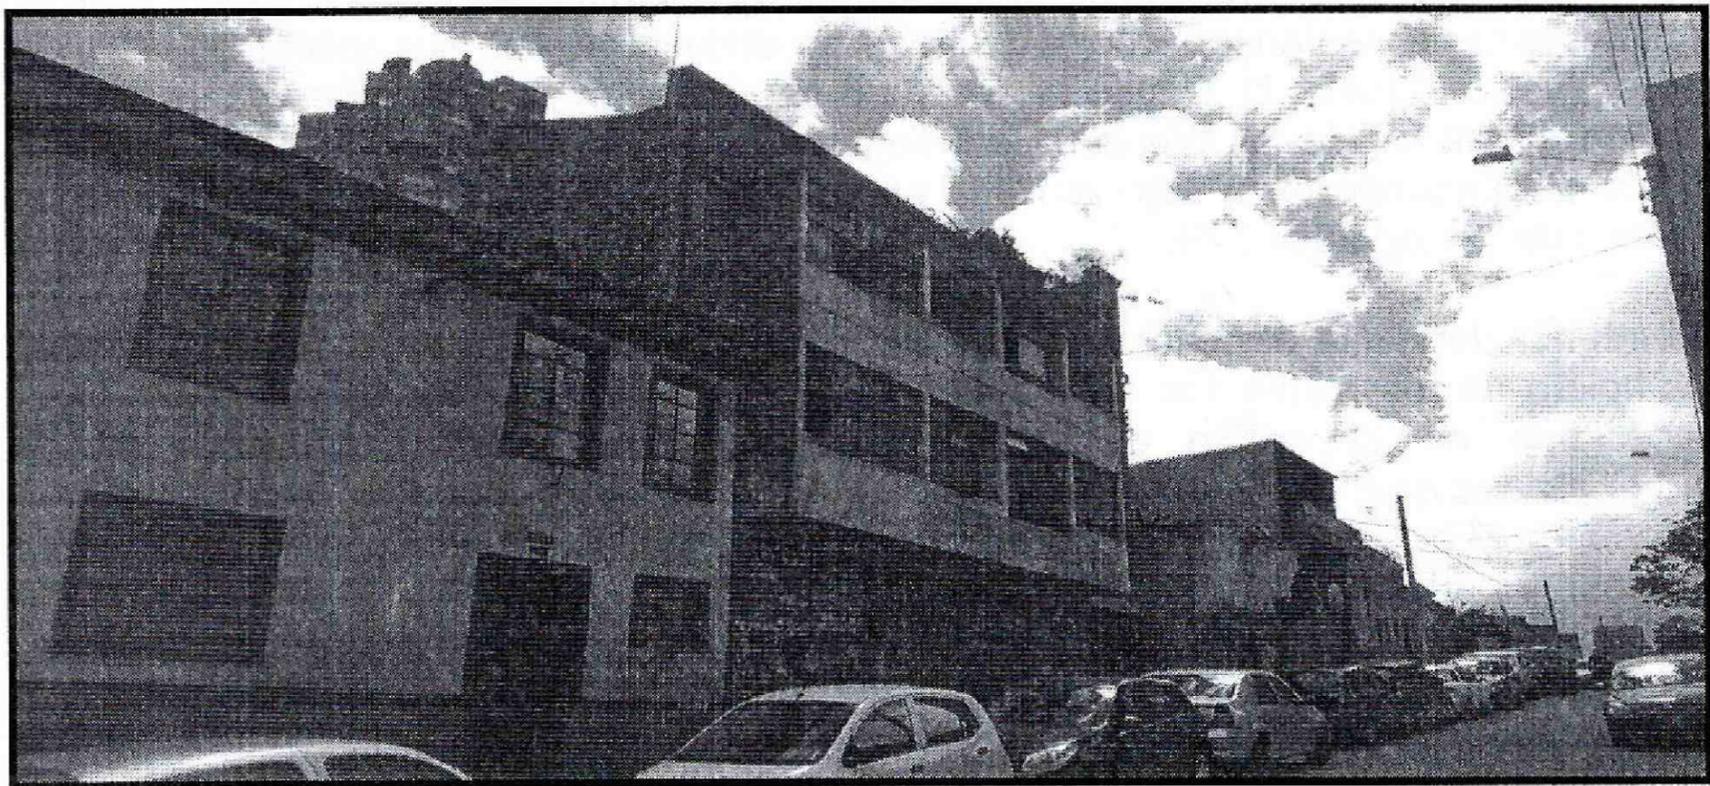
Fotografía 1. Vista general de la edificación ubicada en la Carrera 5B No 27 80 en el Sector Catastral San Diego de la Localidad de Santa Fé.

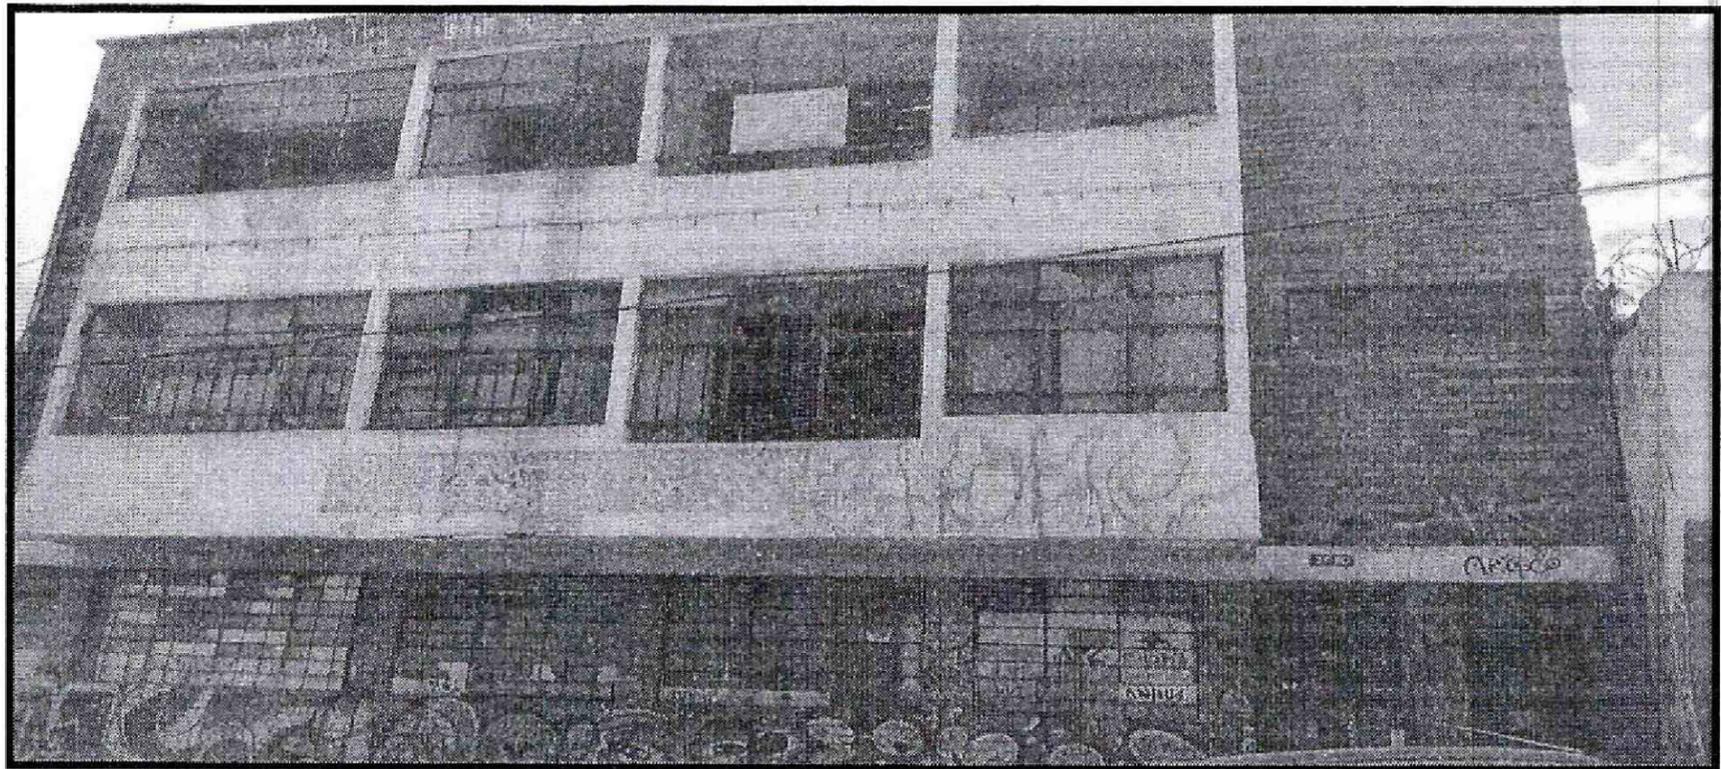
Los muros de fachada del primer nivel están conformados por mampostería simple, y posee 4 ventanas soportadas por perfilaría metálica sobre un antepecho, que en su parte inferior se acomoda a la pendiente del terreno, esto para lograr que en su parte superior las ventanas reposen sobre este a un solo nivel. A partir del segundo y tercer nivel, las fachadas sobre salen del plano de fachada del primer piso, aproximadamente 1m, encontrándose estos niveles en voladizo. Estas fachadas están construidas en mampostería simple con una acabado en enchape de tableta de 0.30cm s 0.30xcm, con antepechos para cada nivel, en donde reposan 4 ventanas con perfilaría metálica. Actualmente la ventanearía de la fachada se encuentra con sus vidrios rotos o sin ellos. (Ver fotografía 2). Desde la carrera 6 se aprecian fisuras y desprendimientos en los enchapes de las fachadas del segundo nivel, y fisuras en el acabado de la placa del segundo piso, bajo la placa en voladizo, con una abertura aproximada de 2mm. (Ver Fotografías 3-5).

Fotografía 2. Fachada principal de la edificación ubicada en la Carrera 5B No 27 80 en el Sector Catastral San Diego de la Localidad de Santa Fé.

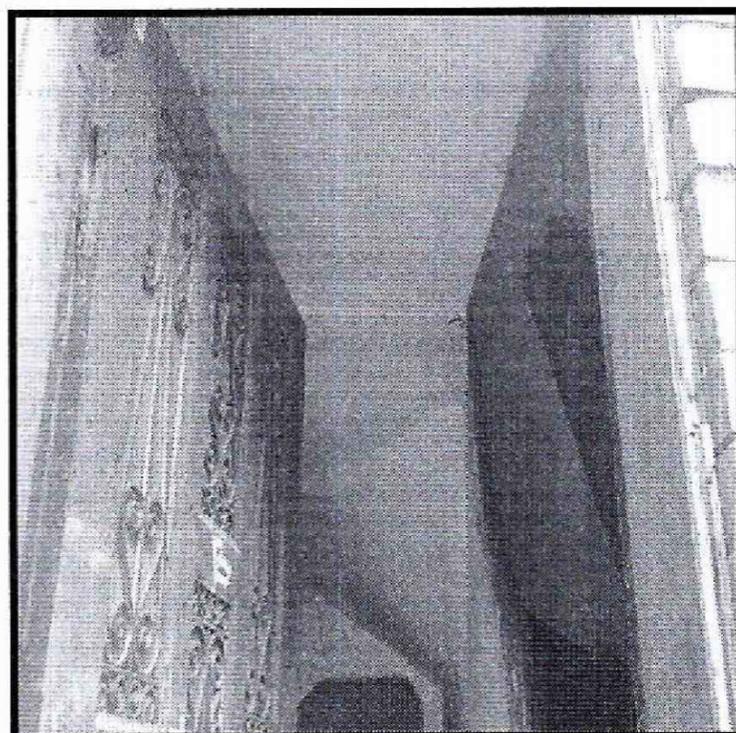
Al interior del de la edificación, desde el primer nivel se aprecia un desprendimiento completo de los elementos de madera de la placa de entepiso del segundo nivel, localizado en el centro de la misma, los cuales forman una abertura de aproximadamente 3m². (Ver fotografías 6 -9). Subiendo por las escaleras que conducen al segundo nivel, se aprecian desprendimientos del acabado de los muros y placas, producidos muy posiblemente por la alta humedad en el ambiente, (Ver fotografías 10 y 11). En la placa de entepiso del tercer nivel, también se presenta un desprendimiento de los elementos de madera que conforman su placa de entepiso, con un abertura de aproximadamente 3m², ubicada exactamente sobre la existente en la placa del nivel inferior. (Ver Fotografía 12). En el tercer nivel en los muros divisorios y en la placa de cubierta, también se aprecian desprendimientos del acabado. (Ver fotografía 13). En la terraza se encuentran sembradas plantas de varias especies de baja y mediana altura abarcando toda su área. (Ver fotografía 14y 15).

Fotografía 6. Acceso al predio de la carrera 5B No 27-80

Por lo anterior, y dadas las afectaciones presentadas y el posible colapso parcial o total de las placas de entrepiso de la edificación, se recomienda la restricción total de uso de la misma, hasta tanto se garanticen las condiciones de estabilidad y habitabilidad.

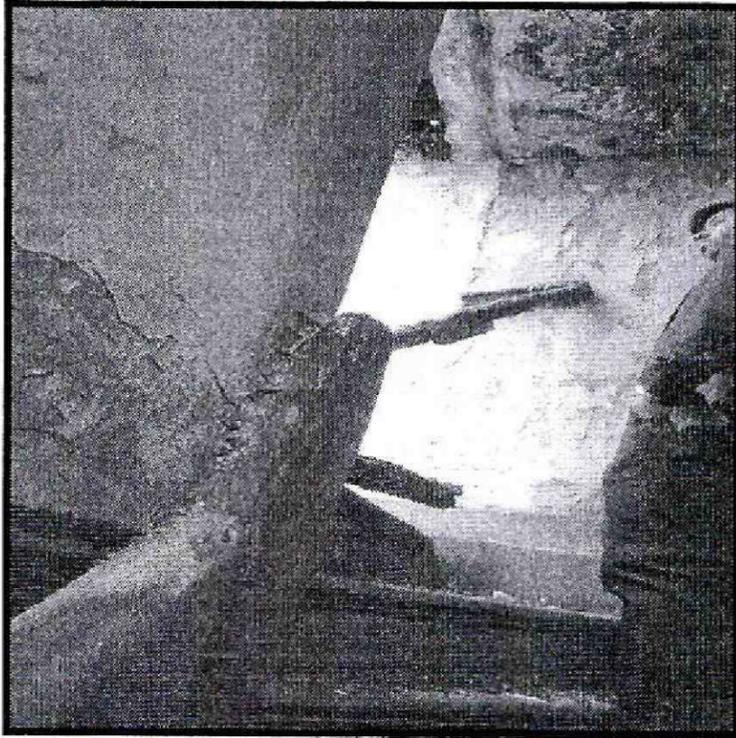
Dentro de las posibles causas de los desprendimientos de los elementos de madera en las placas de entrepiso, se encuentra, la falta de mantenimiento preventivo en la edificación, sumado al biodeterioro que generan las plantas epilíticas identificadas sobre la placa de la terraza, dichas plantas causan daño mecánico por la expansión de sus raíces, daño químico por la acidificación del medio y la secreción de sustancias quelantes, sumado a que el follaje de estas plantas contribuye al aumento local de humedad en sus alrededores; lo cual con el tiempo conlleva a una transformación progresiva de los materiales de construcción, comprometiendo el estado de conservación de la edificación y generando los colapsos de los elementos en madera de las placas de entrepiso. Cabe resaltar que posiblemente la edificación haya perdido rigidez, debido al mal estado de sus placas de entrepiso, las cuales ya no estarían funcionando como diafragmas.

Fotografía 14. Acceso a la terraza
