DIAGNÓSTICO TÉCNICO DI-7713
SUBDIRECCIÓN DE ANÁLISIS Y MITIGACIÓN DE RIESGOS
COORDINACIÓN DE ASISTENCIA TÉCNICA
EVENTO SIRE No. 2728473

DIRECCIÓN	Calle 114 Sur No.10-22 MJ	ÁREA DIRECTA	150 m ²		
BARRIO	Villa Anita III Sector	POBLACIÓN ATENDIDA	8		
UPZ	58 – Comuneros	FAMILIAS	1	ADULTOS	4
				NIÑOS	4
LOCALIDAD	05 – Usme	PREDIOS EVALUADOS	2		
CHIP	AAA0172OEFT	OFICIO REMISORIO	CR-19143

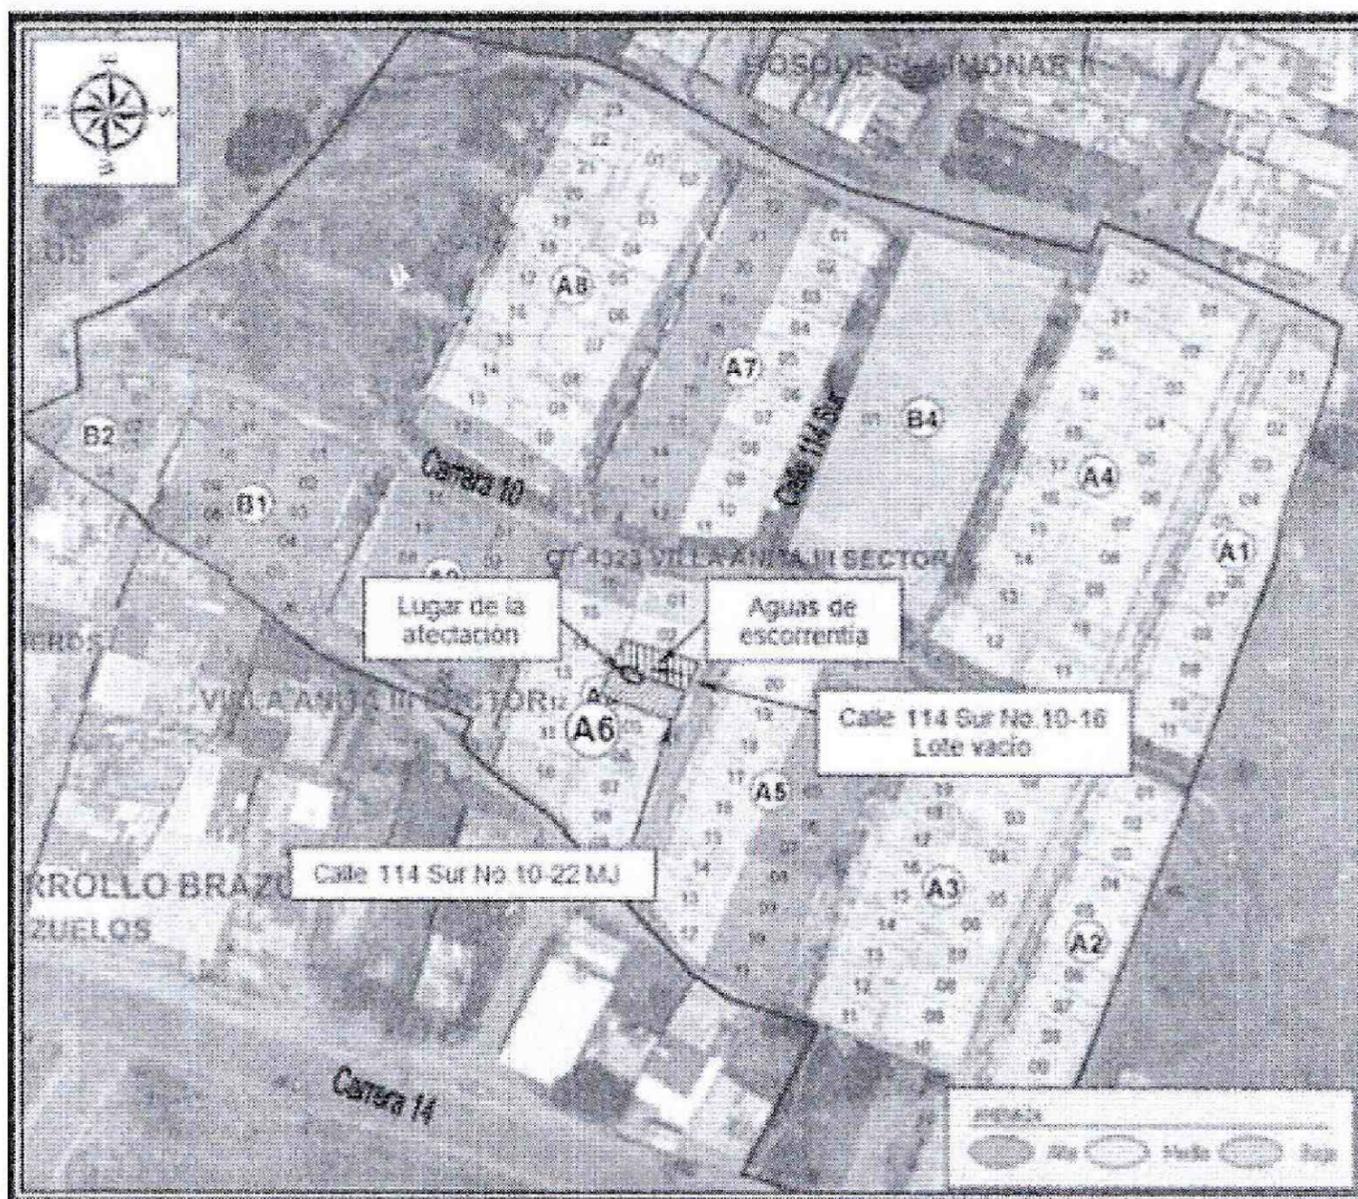
cual, el predio en mención presenta categorización de **AMENAZA MEDIA Y RIESGO MEDIO** por fenómenos de remoción en masa. (Ver figura 1).

Figura 1. Localización y nivel de **AMENAZA Y RIESGO MEDIO**, para sector donde se encuentra el predio de la Calle 114 Sur No.10-22 MJ, en el barrio Villa Anita III Sector de la Localidad Usme. Según el concepto técnico de riesgo, CT- 4323.
