DIAGNÓSTICO TÉCNICO DI - 7769
SUBDIRECCIÓN DE ANÁLISIS DE RIESGOS Y EFECTOS DE CAMBIO CLIMÁTICO
COORDINACIÓN DE ASISTENCIA TÉCNICA
RADICADO IDIGER No. 2014ER22797

DIRECCIÓN	Diagonal 45 C Con Carrera 11 A Este	ÁREA DIRECTA	200 m ²		
BARRIO	Altamira	POBLACIÓN ATENDIDA	60		
UPZ	51-Los Libertadores	FAMILIAS	30	ADULTOS	40
LOCALIDAD	San Cristóbal	PREDIOS EVALUADOS	10		
CHIP CERCANO:	AAA0004ALEP	OFICIO REMISORIO	CR-19383

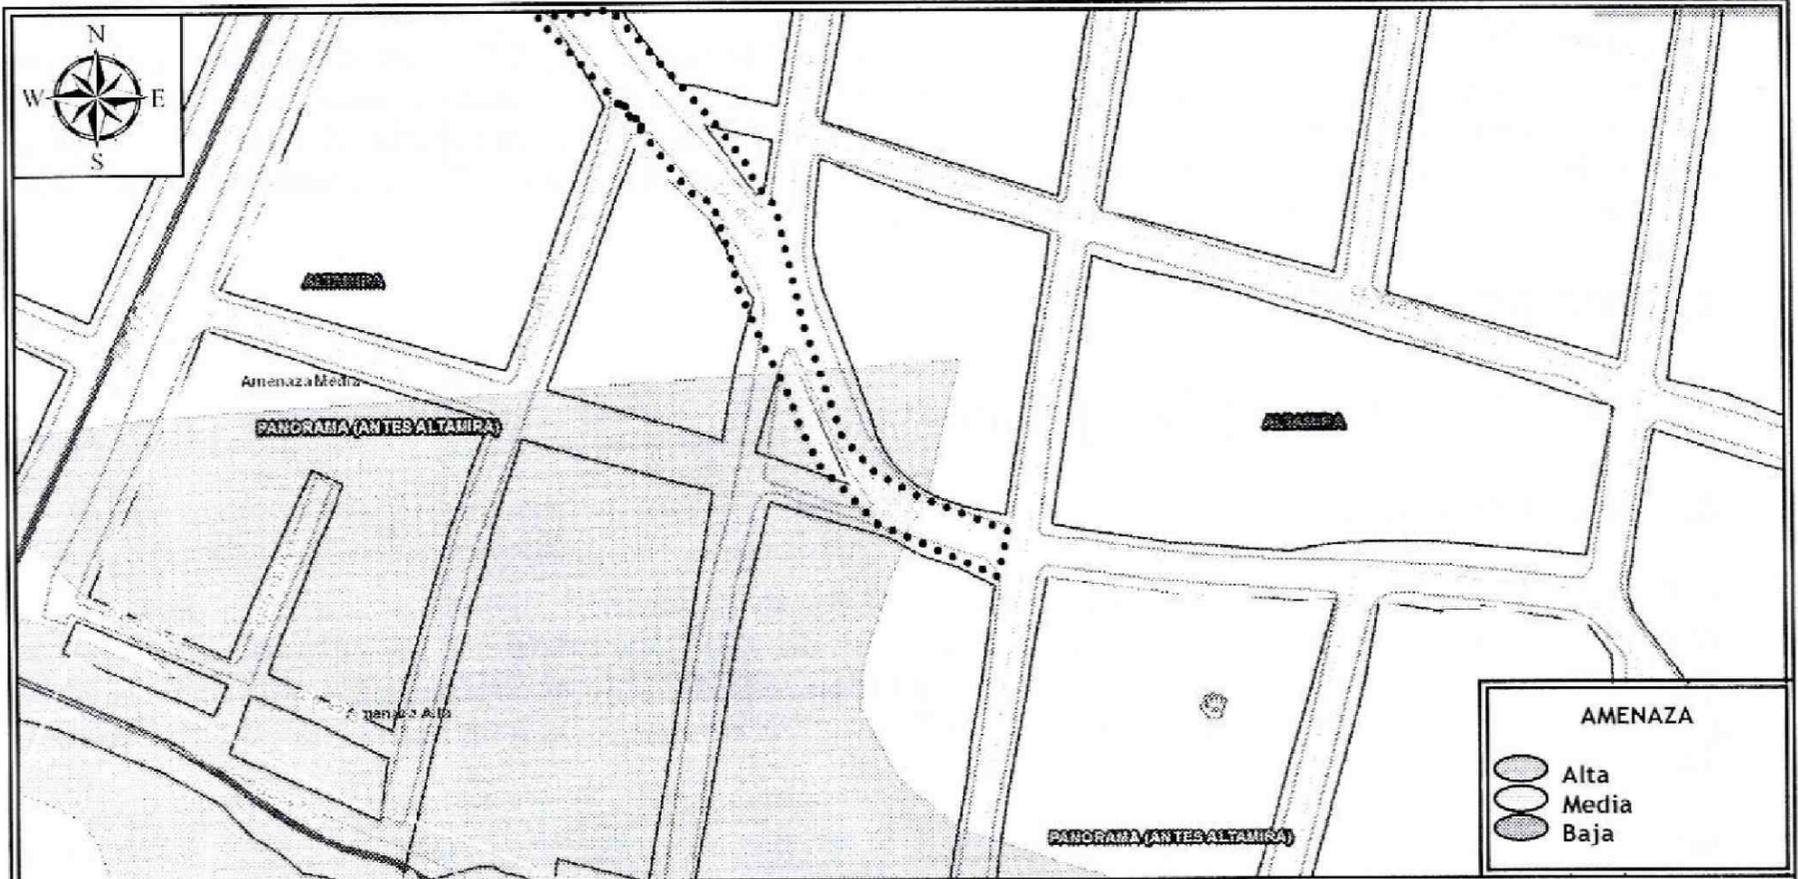
Figura 1. Localización y nivel de Amenaza Media y alta para el sector Diagonal 45 A Sur entre las Carreras 11 y 11 A Este del Barrio Altamira de la Localidad de San Cristobal (Imagen e información tomada del GEOPORTAL).
