DIAGNÓSTICO TÉCNICO DI-7770
SUBDIRECCIÓN DE ANÁLISIS DE RIESGOS Y EFECTOS DE CAMBIO CLIMÁTICO
COORDINACIÓN DE ASISTENCIA TÉCNICA
RAD IDIGER 2014ER22451

DIRECCIÓN	Calle 14B No.116-69	ÁREA DIRECTA	110 m2				
SECTOR CATASTRAL	El Chanco I	POBLACIÓN ATENDIDA	5				
UPZ	77- Zona Franca	FAMILIAS	0	ADULTOS	4	NIÑOS	1
LOCALIDAD	9 - Fontibón	PREDIOS EVALUADOS	1				
CHIP	AAA0161WAYX	OFICIO REMISORIO	CR-19384

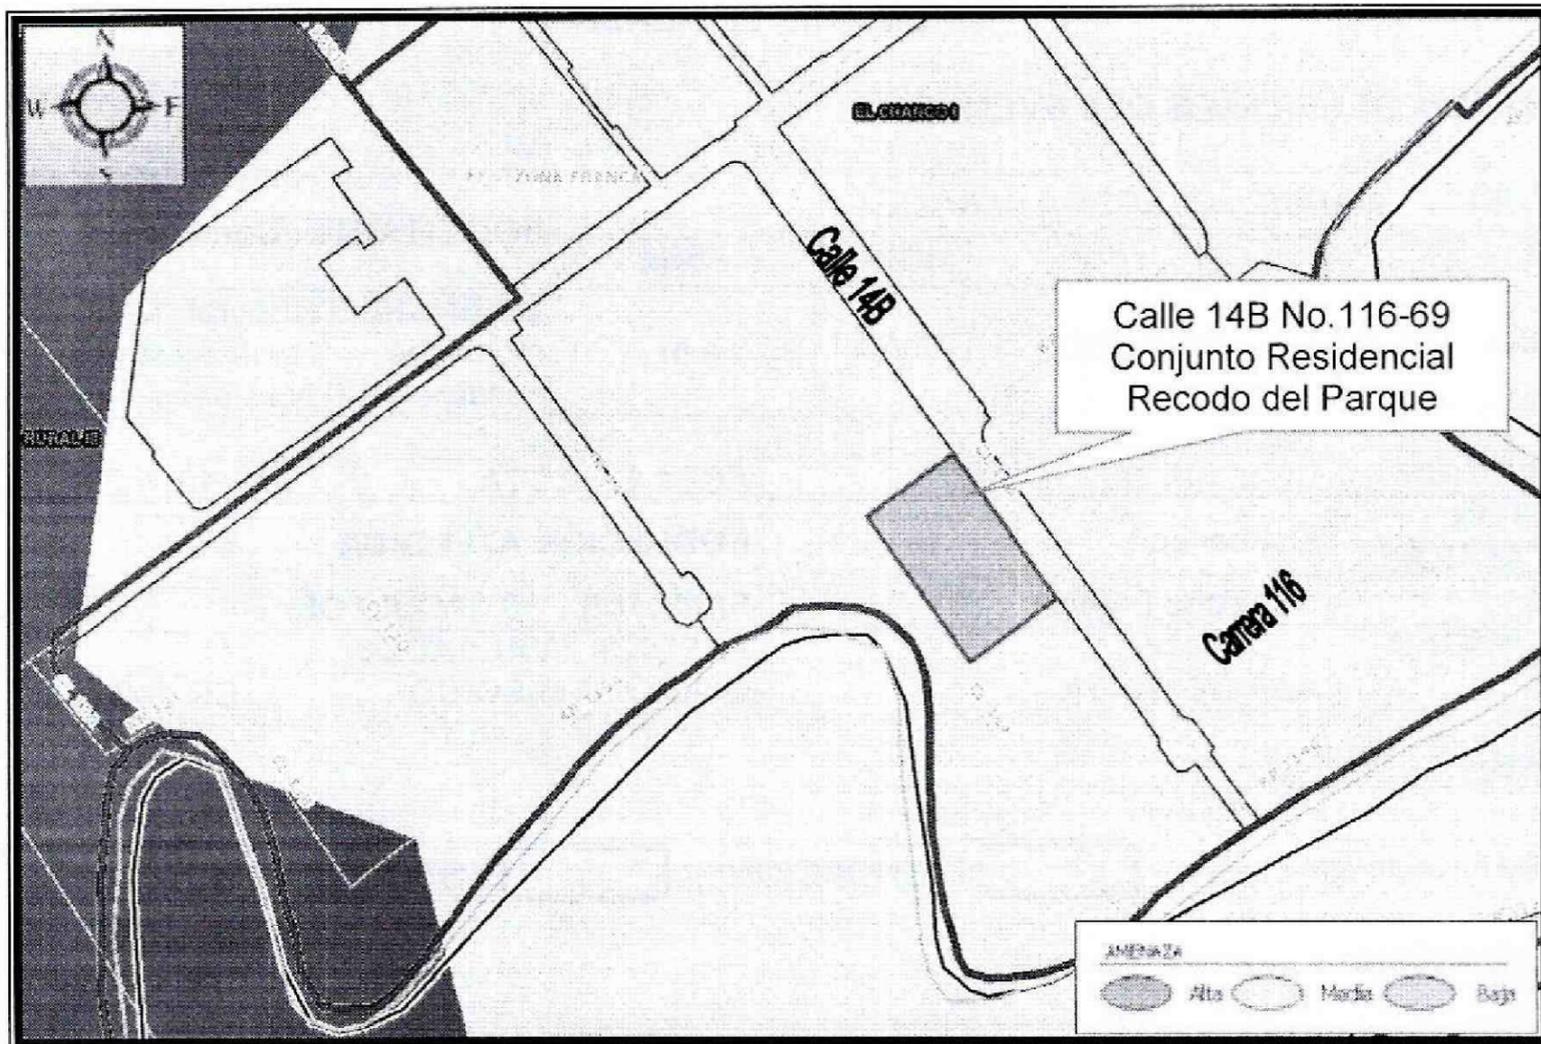
Amenaza por Fenómenos de Remoción en Masa y por inundación del Plan de Ordenamiento Territorial de Bogotá – POT (Decreto 190 de 2004), el sector evaluado donde se ubica el predio, se encuentra categorizado en zona de **amenaza media por inundación** y NO se encuentra en zona de amenaza por remoción en masa. Ver Figura 1.

Figura 1. Localización y categorización en **Amenaza Media por Inundación**, para el sector donde se encuentra la Casa 1, Bloque 2 del Conjunto Residencial Recodo del Parque, en la Calle 14B No.116-69, Sector Catastral El Chanco I de la Localidad de Fontibón.
