<b>DIAGNÓSTICO TÉCNICO</b>	Código:	GAR- FT - 03
		Versión:	03
		Fecha de revisión:	01/10/2014

**DIAGNÓSTICO TÉCNICO DI-7775**  
**SUBDIRECCIÓN DE ANÁLISIS Y MITIGACIÓN DE RIESGOS**  
**COORDINACIÓN DE ASISTENCIA TÉCNICA**  
**EVENTO DE EMERGENCIA 2755235**

<b>DIRECCIÓN</b>	Calle 55 Bis Sur No. 5 G – 10 INT 2 y 3	<b>ÁREA DIRECTA</b>	1000 m <sup>2</sup>		
<b>BARRIO</b>	Nueva Silvania Sur	<b>POBLACIÓN ATENDIDA:</b>	15		
<b>UPZ</b>	54 – Marruecos	<b>FAMILIAS</b>	4	<b>ADULTOS</b>	9 <b>NIÑOS</b> 6
<b>LOCALIDAD</b>	18 –Rafael Uribe Uribe	<b>PREDIOS EVALUADOS</b>	2		
<b>CHIP</b>	AAA0022FDPP	<b>OFICIO REMISORIO</b>	CR-19391

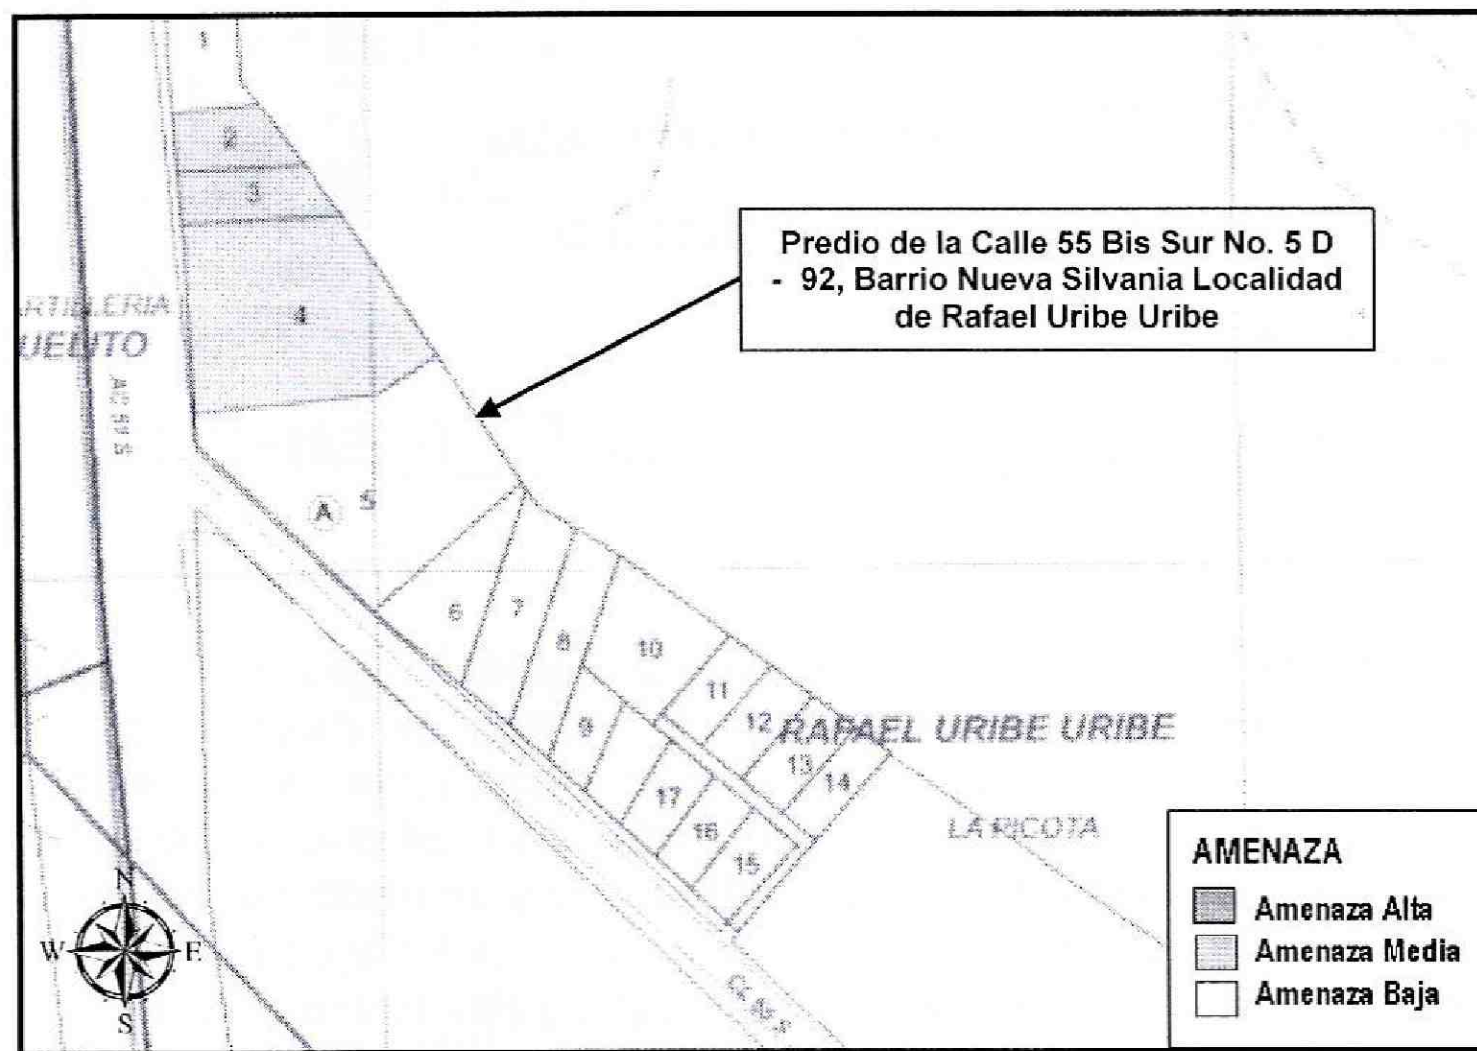
El Barrio Nueva Silvania Sur fue legalizado mediante el Acto Administrativo 940 del 04 de Diciembre de 2007 expedido la Secretaría Distrital de Planeación, para lo cual el Instituto Distrital de Gestión de Riesgos y Cambio Climático IDIGER, emitió el Concepto Técnico No. CT - 4733 del 16 de Marzo de 2007, el cual concluye que el sector donde se encuentra emplazado el predio de la Calle 55 Bis Sur No. 5 D – 92 en el Barrio Nueva Silvania Sur de la Localidad de Rafael Uribe Uribe; se encuentra localizado en la Manzana A Lote 5, para lo cual el concepto técnico concluyó que el predio presenta **Amenaza media** por Fenómenos de Remoción en Masa.

Figura 1. Localización y zonificación de amenaza por fenómenos de remoción en masa para el predio de la Calle 55 Bis Sur No. 5 D – 92 en el Barrio Nueva Silvania Sur de la Localidad de Rafael Uribe Uribe, según CT-4733

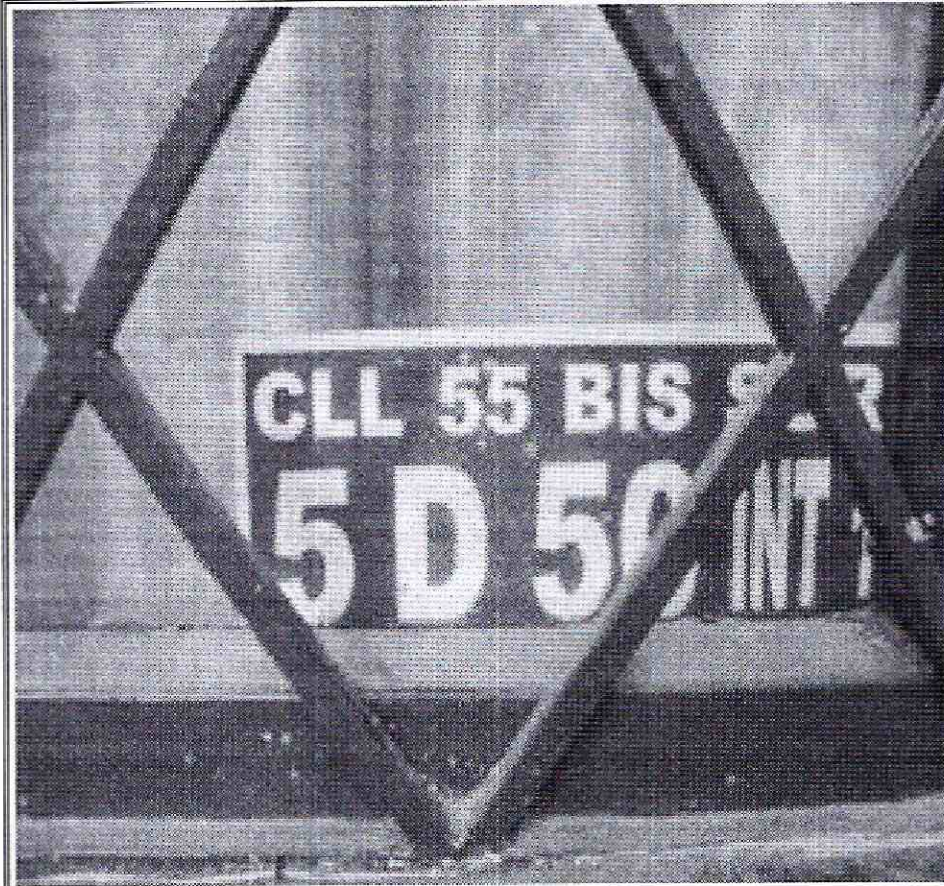
**Foto No. 1.** Dirección del predio de la Calle 55 Bis Sur No. 5 D – 92 INT 2 y 3 Barrio Nueva Silvania Sur en la Localidad de Rafael Uribe Uribe
