DIAGNÓSTICO TÉCNICO DI-7838
SUBDIRECCIÓN DE ANÁLISIS DE RIESGOS Y EFECTOS DE CAMBIO CLIMÁTICO
COORDINACIÓN DE ASISTENCIA TÉCNICA
EVENTO SIRE 2355008

ATENDIÓ: Jairo Mauricio Díaz Salazar.				SOLICITANTE				
COE	22	MOVIL	6	Alcaldía local de Santa Fe.				
FECHA	Junio 26 de 2014	HORA	2:00 pm	VIGENCIA: Temporal mientras no se modifique significativamente las condiciones físicas del sector				
DIRECCIÓN	Avenida Carrera 1 con Calle 24. Carrera 1A Este No. 23B-51. Carrera 1A Este No. 23B-55.		ÁREA DIRECTA	1500 m ²				
BARRIO	La Paz Centro.		POBLACIÓN ATENDIDA	10				
UPZ	92 – La Macarena.		FAMILIAS	2	ADULTOS	5	NIÑOS	5
LOCALIDAD	03 – Santa Fe.		PREDIOS EVALUADOS	2				
CHIP	AAA0072ZUBR		OFICIO REMISORIO	CR-19503.

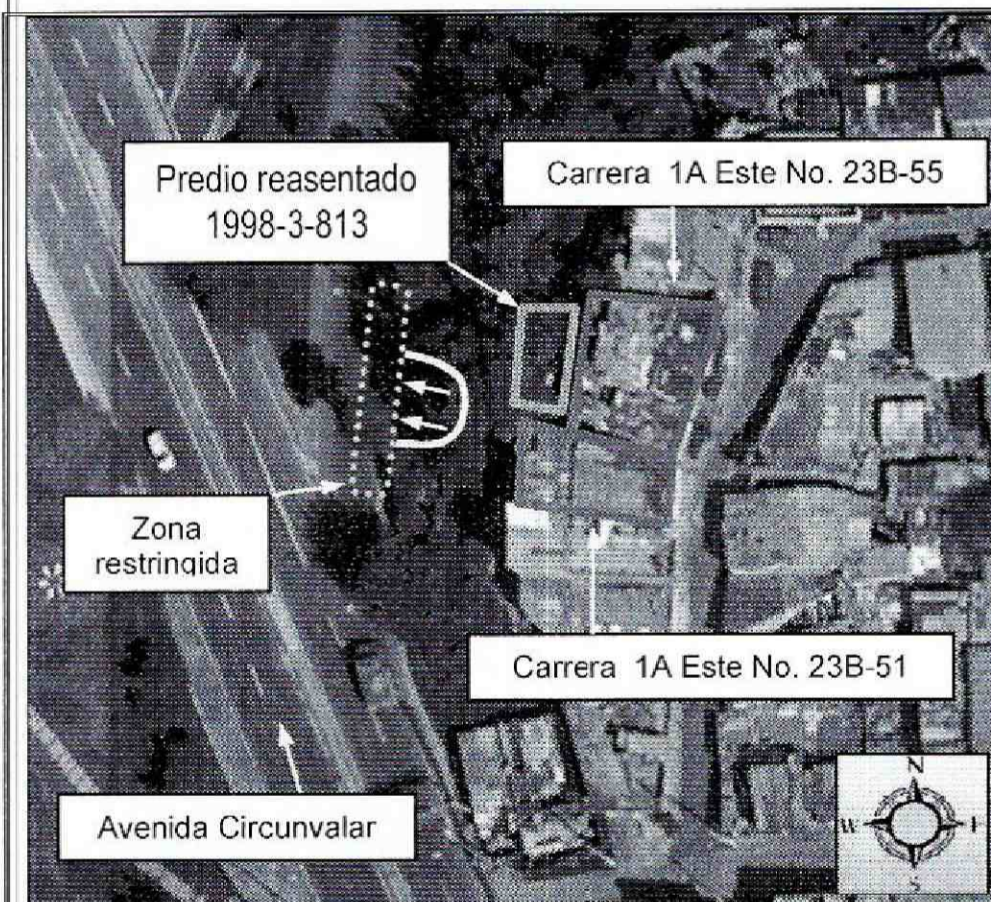
Figura 1. Aerofotografía del sector evaluado a la altura de la Avenida Circunvalar con Calle 24, en el barrio la Paz Centro de la localidad de Santa Fe, en donde se observa el sector donde se presentó un proceso de remoción en masa de carácter local.

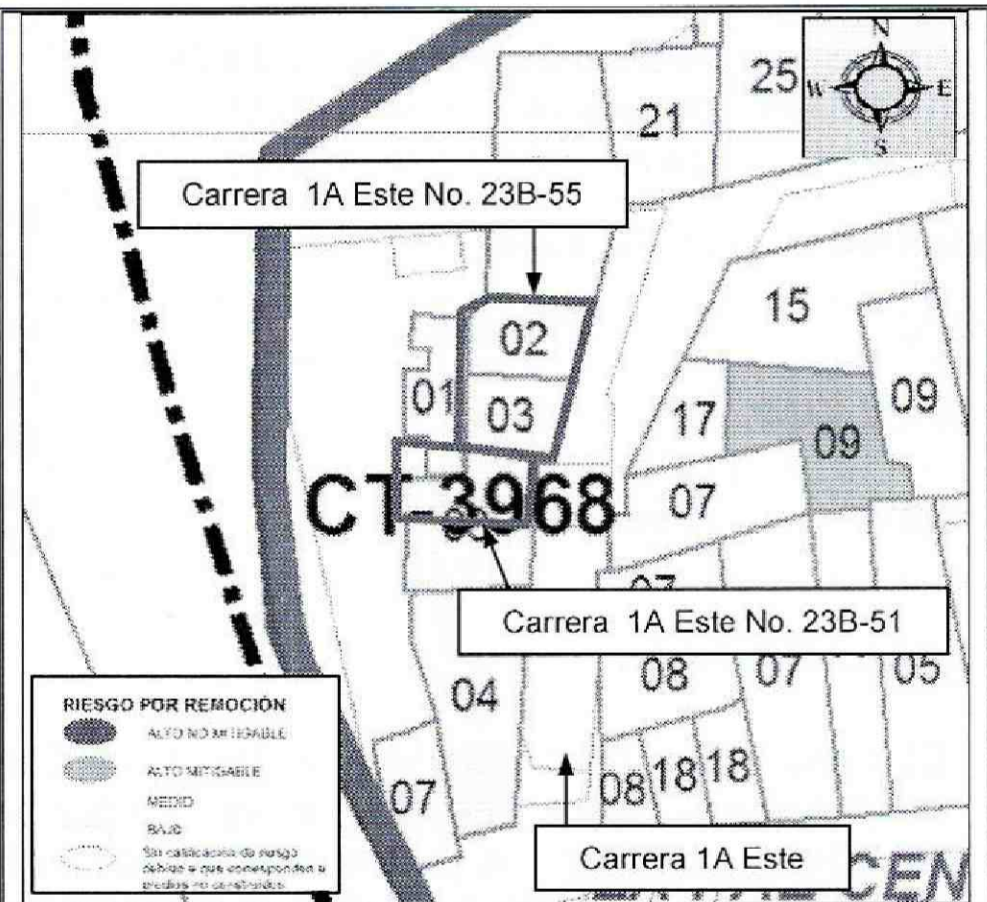
Figura 2. Ubicación y categorización de riesgo medio y bajo por fenómenos de remoción en masa para el sector donde se localiza el predio de la Carrera 1A Este No. 23B-51, en el barrio la Paz Centro de la localidad de Santa Fe (según CT-3968).
