ALCALDÍA MAYOR DE BOGOTÁ D.C. AMBIENTE <small>Instituto Distrital de Gestión de Riesgos y Cambio Climático</small>	<h2>DIAGNÓSTICO TÉCNICO</h2>	Código:	GAR- FT - 03
		Versión:	03
		Fecha de revisión:	01/10/2014

4. DESCRIPCIÓN Y CAUSAS:

DI-7842

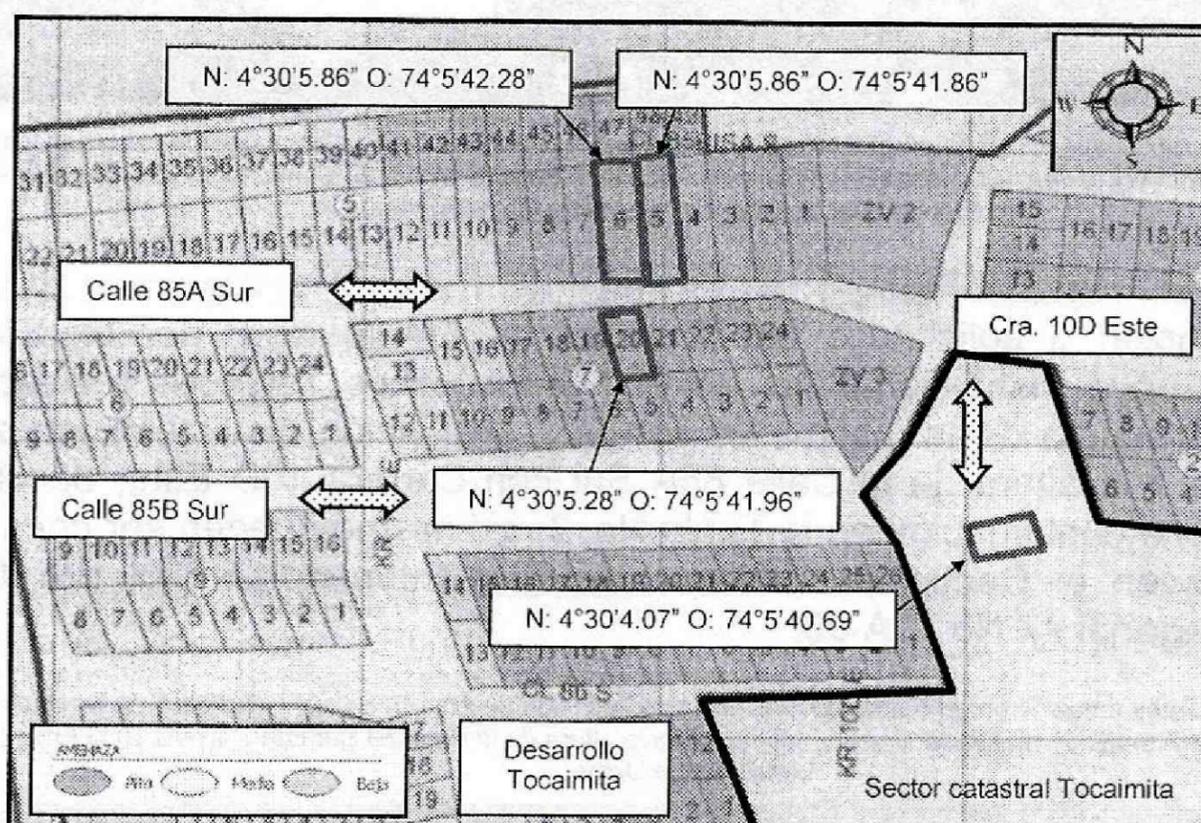
Figura 1. Ubicación y zonificación de amenaza alta por fenómenos de remoción en masa para el sector donde se localizan los predios con coordenadas de localización N: 4°30'5.86" O: 74°5'42.28", N: 4°30'5.86" O: 74°5'41.86", N: 4°30'5.28" O: 74°5'41.96", en el desarrollo Tocaimita de la localidad de Usme y el predio con coordenadas de localización N: 4°30'4.07" O: 74°5'40.69", en el sector catastral Tocaimita
